**Deddf Rheoli Llifogydd a Dŵr 2010**

**Adroddiad Ymchwilio Llifogydd  
Adran 19**

**Heol Forge, Trefynwy**

**Storm Dennis  
Chwefror  
2020**

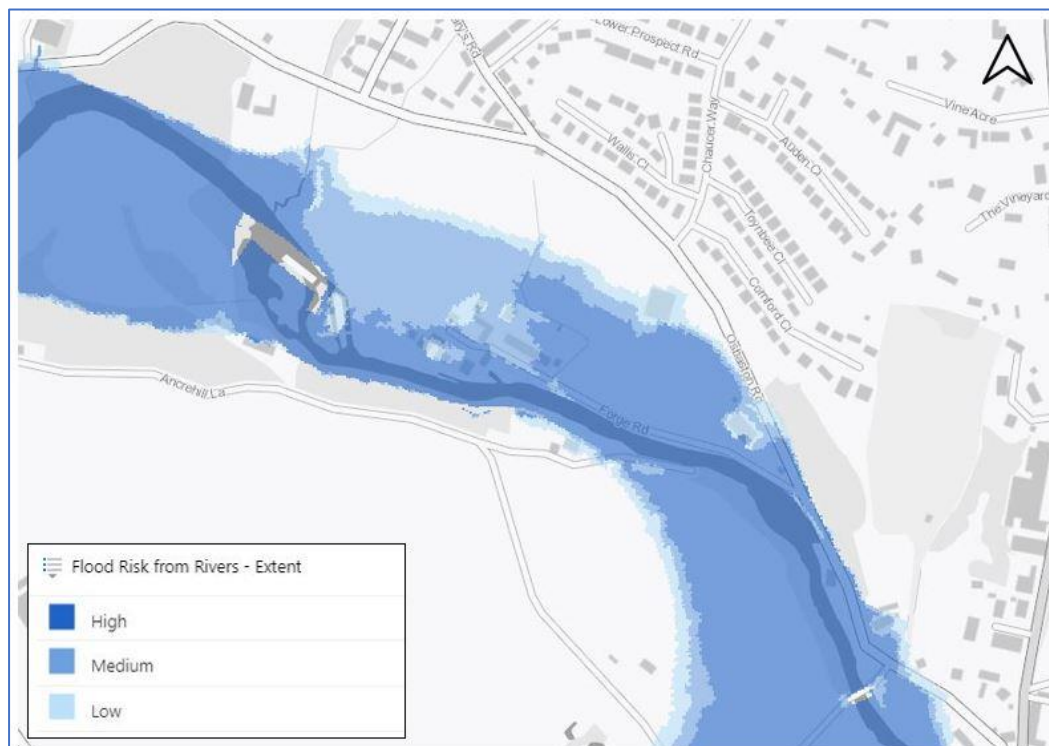
*Ffigur 2-3. Llun gan Gyfoeth Naturiol Cymru, Risg o Lifogydd o Afonydd*

Mae mapiau llifogydd Cyfoeth Naturiol Cymru yn dangos fod Heol Forge mewn peryg uchel o lifogydd o'r Afon Monnow, ac ychydig o lifogydd dŵr wyneb risg isel - gweler Ffigur 2-3 a Ffigur 2-4.

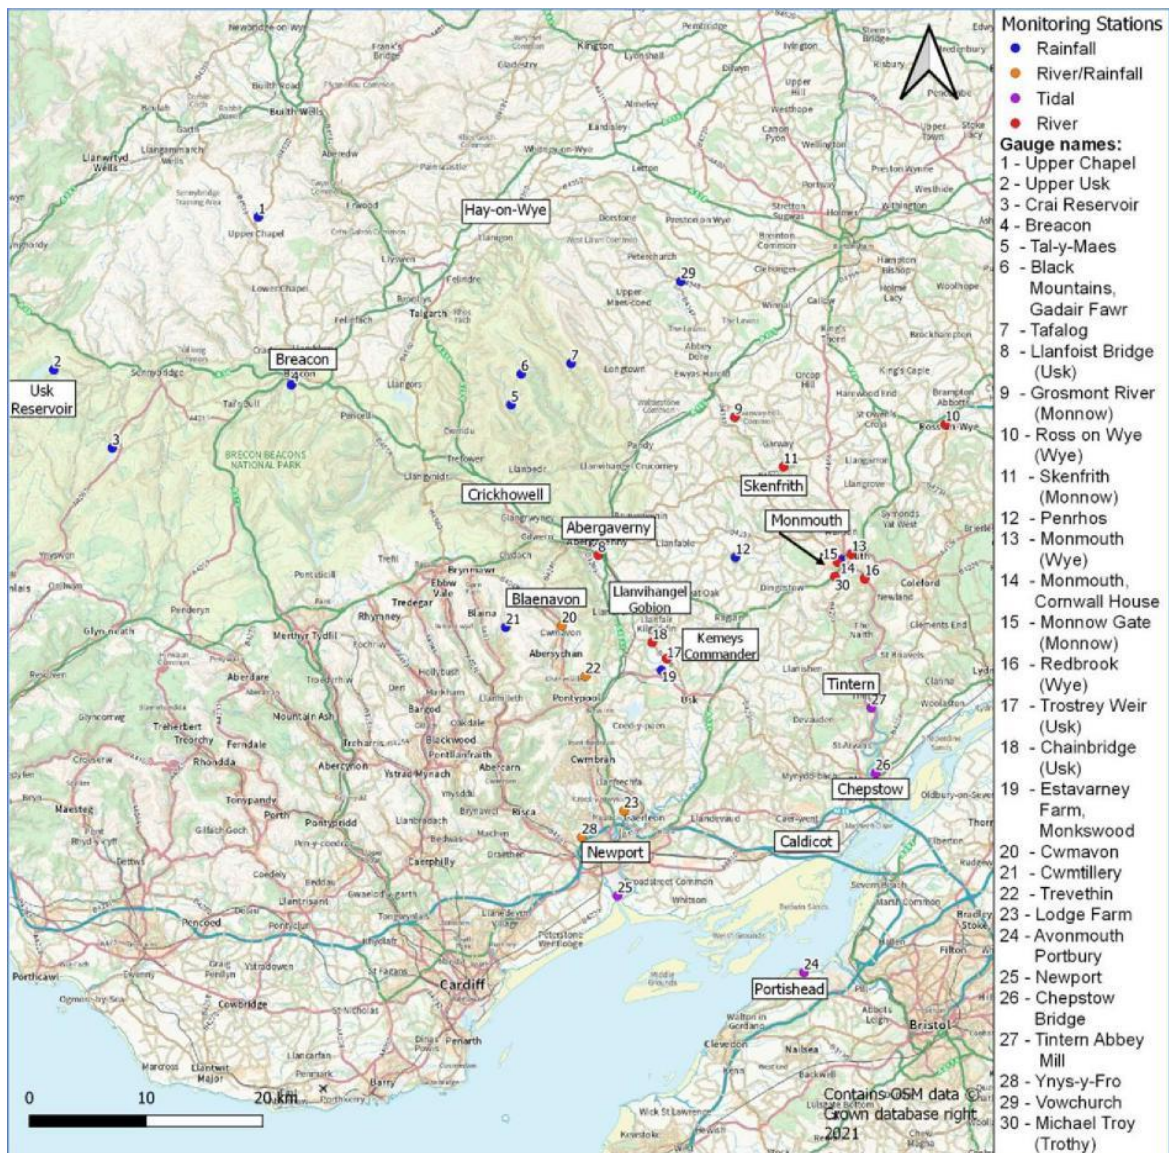
Figur 3-2 Medryddion glaw, afon a llanw lleol<sup>12</sup>

Mae lleoliad y medryddion afon, glaw a llanw sydd gan Gyfoeth Naturiol Cymru ac Asiantaeth yr Amgylchedd i'w gweld yn Ffigur 3-2.

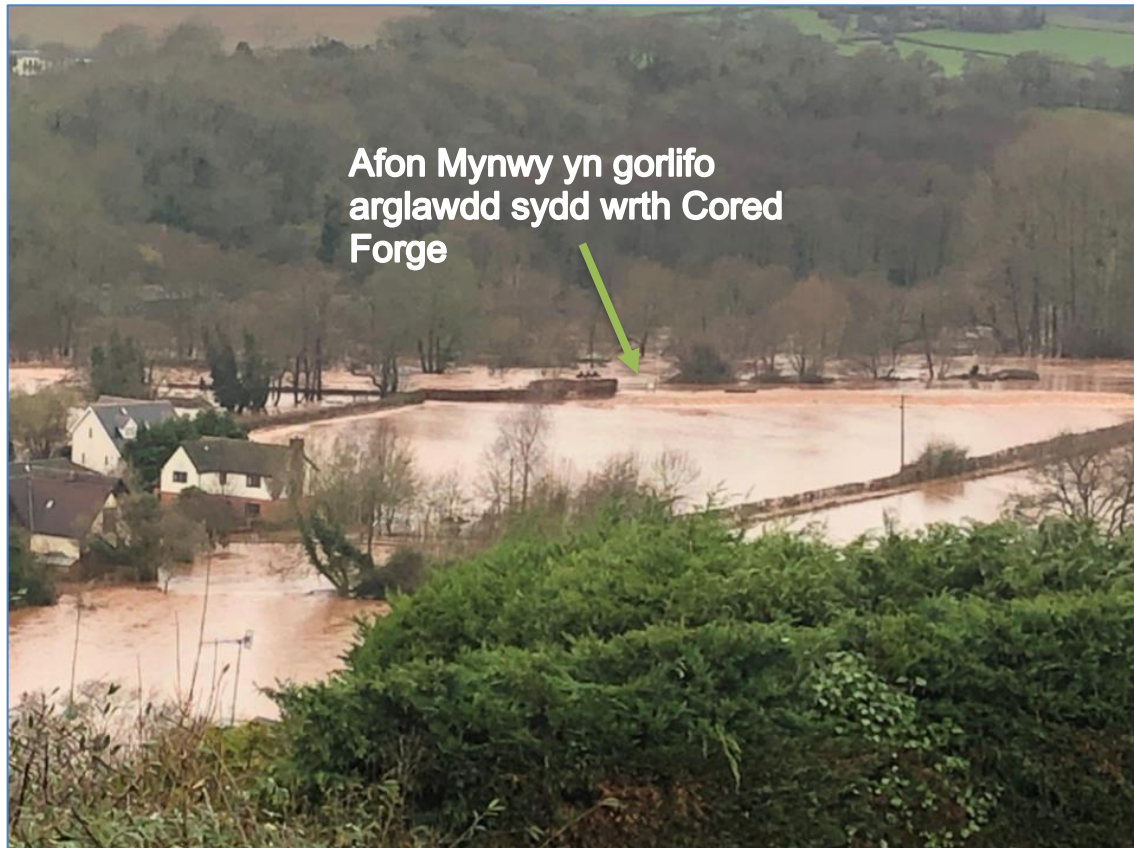
Dywedodd trigolion fod dŵr wedi dod o fwch yn yr arglawdd yng Nghored Forge, a hynny mewn "pressurised jet," tuag at Heol Forge, ac roedd grym hyn wedi creu twll yn y ddaear a oedd yn 0.61m o ddyfnder. Roedd y dŵr wedi parhau i orlifo'r arglawdd ar ei bwynt isaf. Dywedodd trigolion fod yr arglawdd nawr yn is ers ei adeiladu a hynny am fod y tir wedi llithro a'r gwaith adeiladu ar y tyrbînau hydrodrydanol a gwblhawyd yn 2009 wedi lleihau maint yr arglawdd.

*Ffigur 4-1. Llifogydd yn Heol Forge Road, Afon Monnow yn gorlifo'r glannau / bwnd sydd ynghlwm wrth Cored Forge, Storm Dennis Chwefror 2020*

Mae'r lluniau yn Ffigur 4-1, Ffigur 4-3, Ffigur 4-4 a Ffigur 4-5 yn dangos llifogydd ar y tir a'r eiddo ar 16 Chwefror 2020. Mae Ffigur 4-2 yn dod o ymweliad gyda'r safle ym Mai 2021.

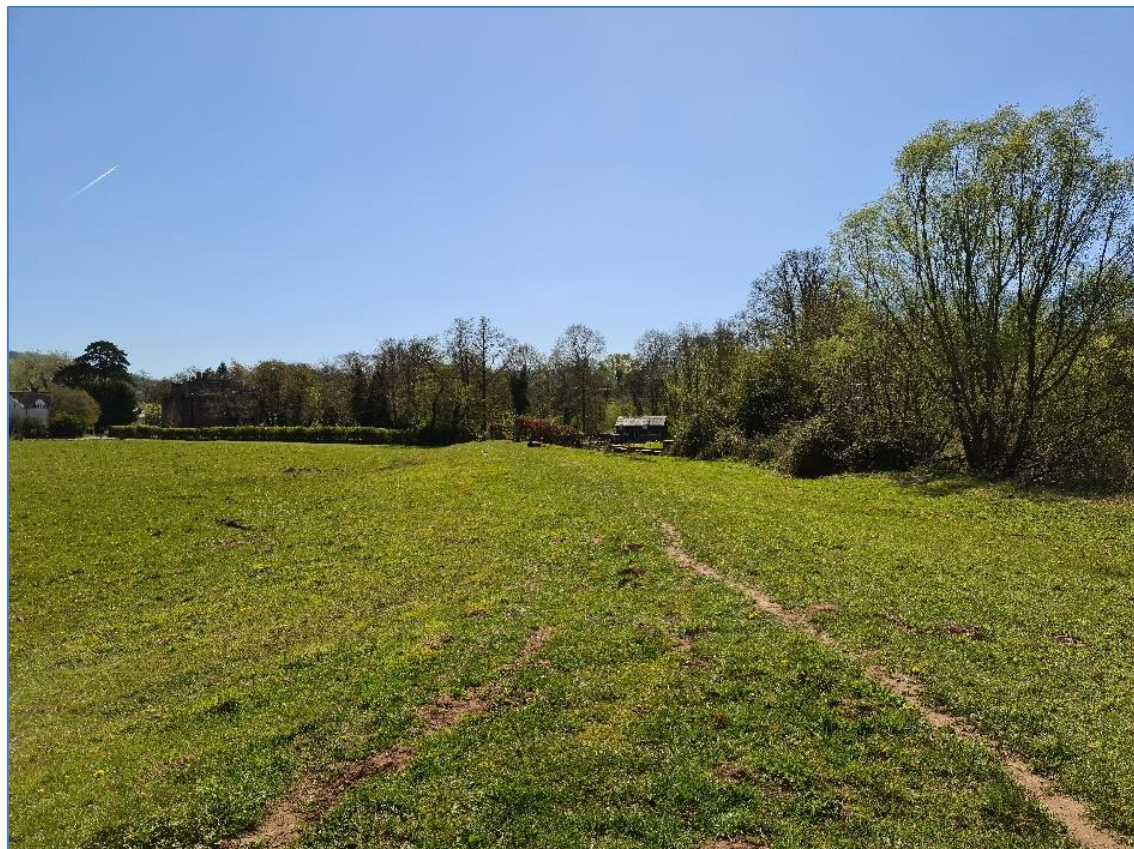
*Ffigur 4-2. Arglawdd Cored Forge, ymweliad ym Mai 2021*

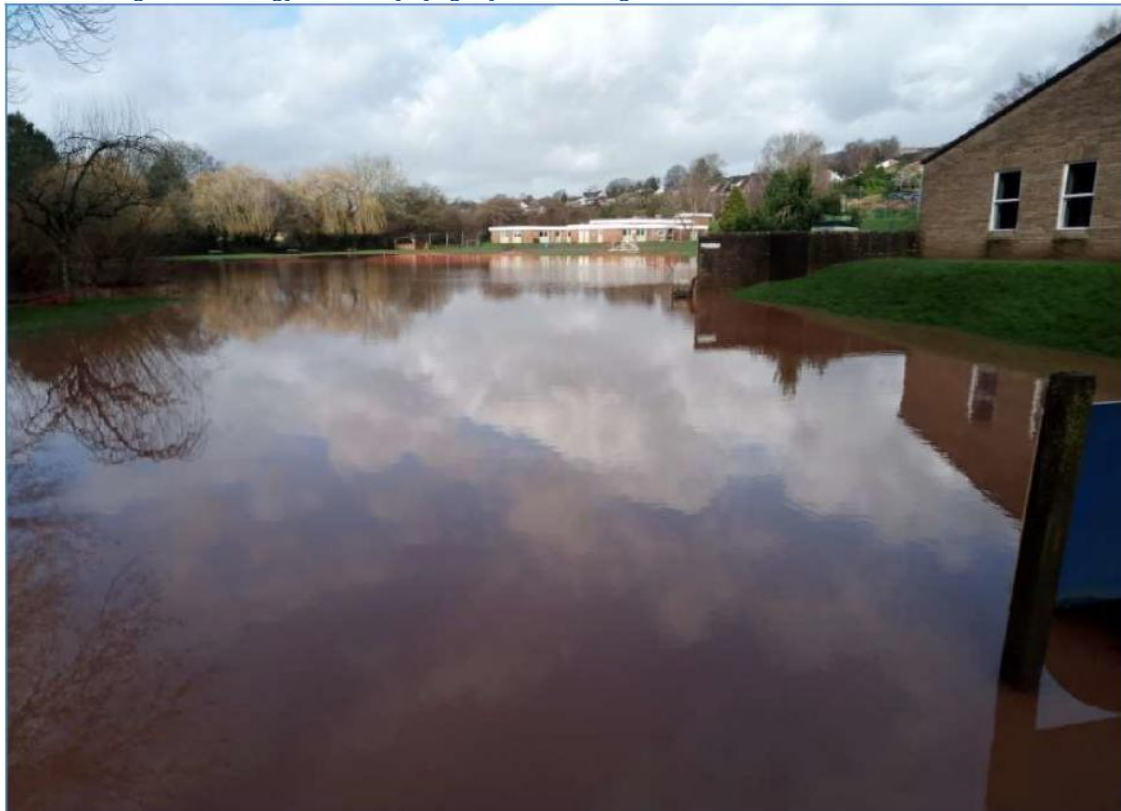
*Ffigur 4-3. Llifogydd ar dir yr ysgol yn Heol Forge, Storm Dennis Chwefror 2020*

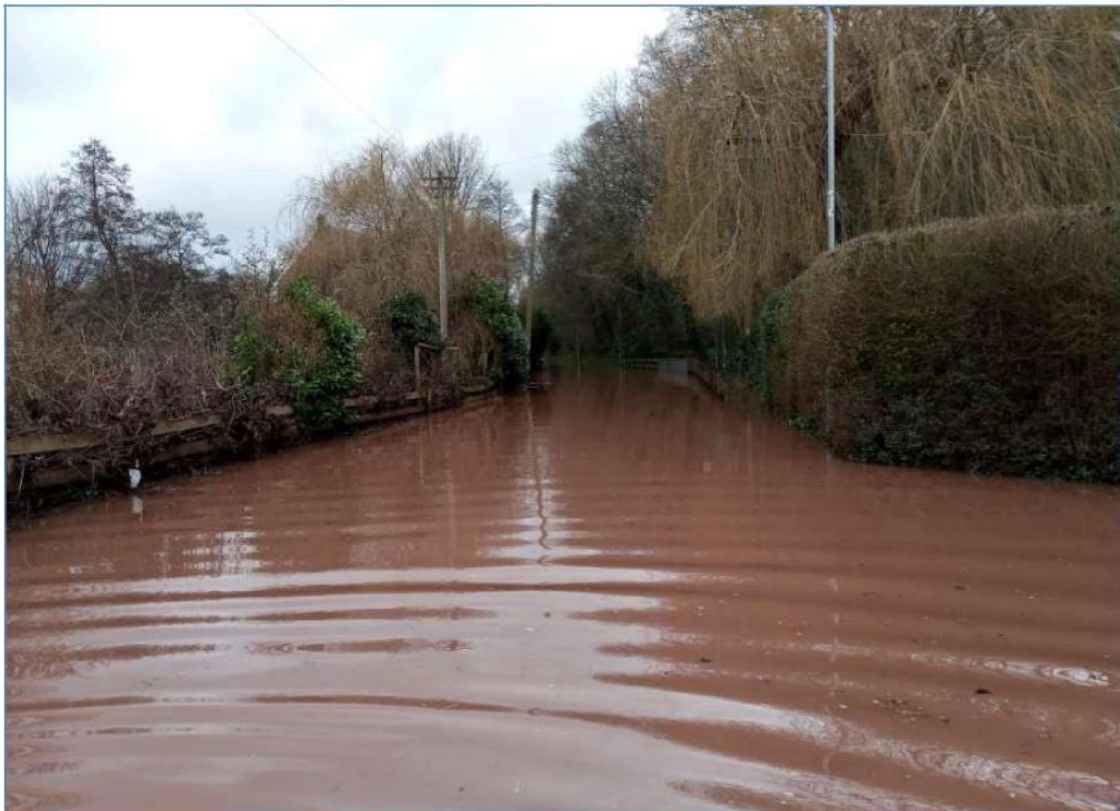
*Ffigur 4-4. Llifogydd yn Heol Forge, Storm Dennis Chwefror 2020*

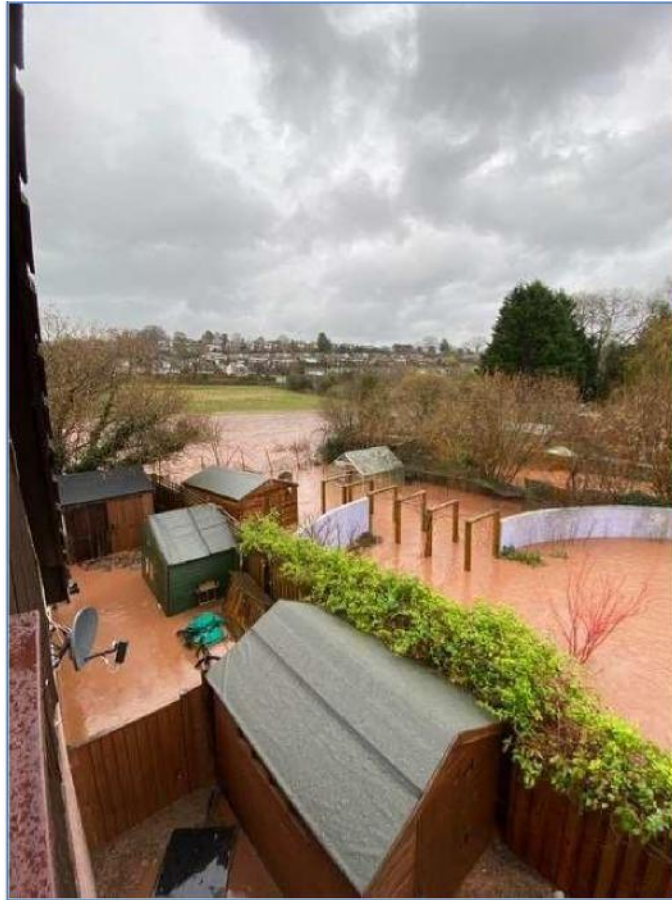
*Ffigur 4-5. Llifogydd y tu nôl i Heol Forge tua'r gogledd-orllewin - Storm Dennis Chwefror 2020*

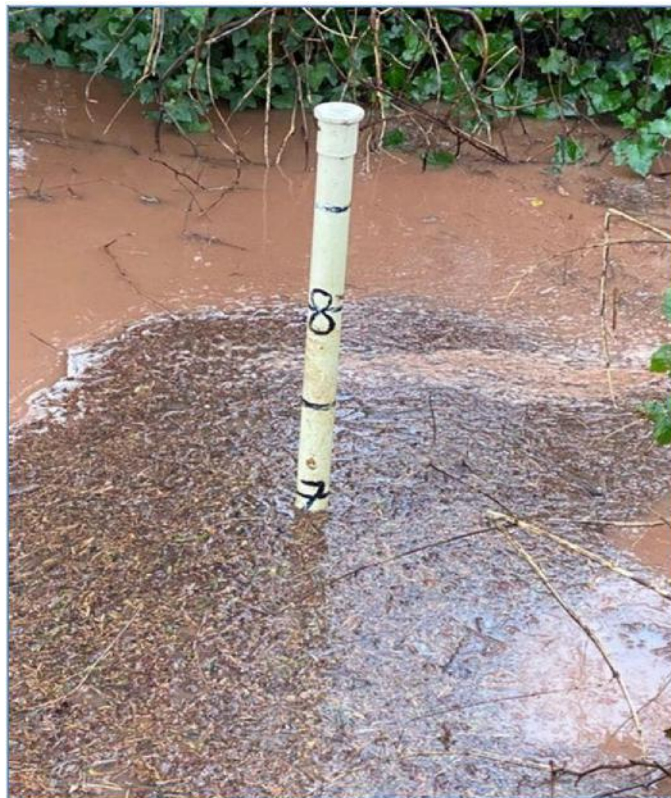
*Ffigur 4-6. Polyn medrydd y trigolion sydd yn y cwrs dŵr cyffredinol ger Heol Forge*

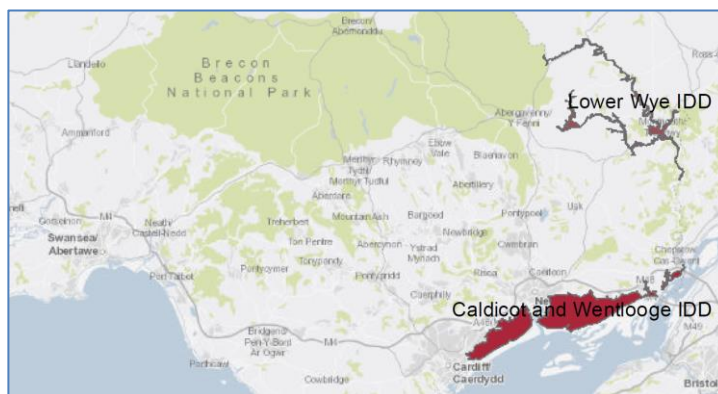
*Ffigur 5-1. Ffiniau'r Dalgylch Draenio Mewnol o fewn De Cymru*

- Drwy adeiladau mesurau amddiffyn yn erbyn llifogydd a strwythurau eraill fel llifddorau a gorsafoedd pwmpio.
- Cynnal mesurau amddiffyn a strwythurau yn erbyn llifogydd gan eu cadw mewn cyflwr da a'u hatgyweirio neu eu gwella os a phan fydd angen.
- Cynnal y prif gyrsiau dŵr, drwy gael gwared ar rwystrau, planhigion, silt neu raeau, er mwyn cadw'r dŵr yn llifo a chael gwared ar unrhyw risgiau llifogydd sylweddol.
- Mae Heol Forge yn rhan o Dalgylch Draenio Mewnol Gwy Isaf - fel sydd wedi ei ddangos yn Ffigur 5-1 a Ffigur 5-2.

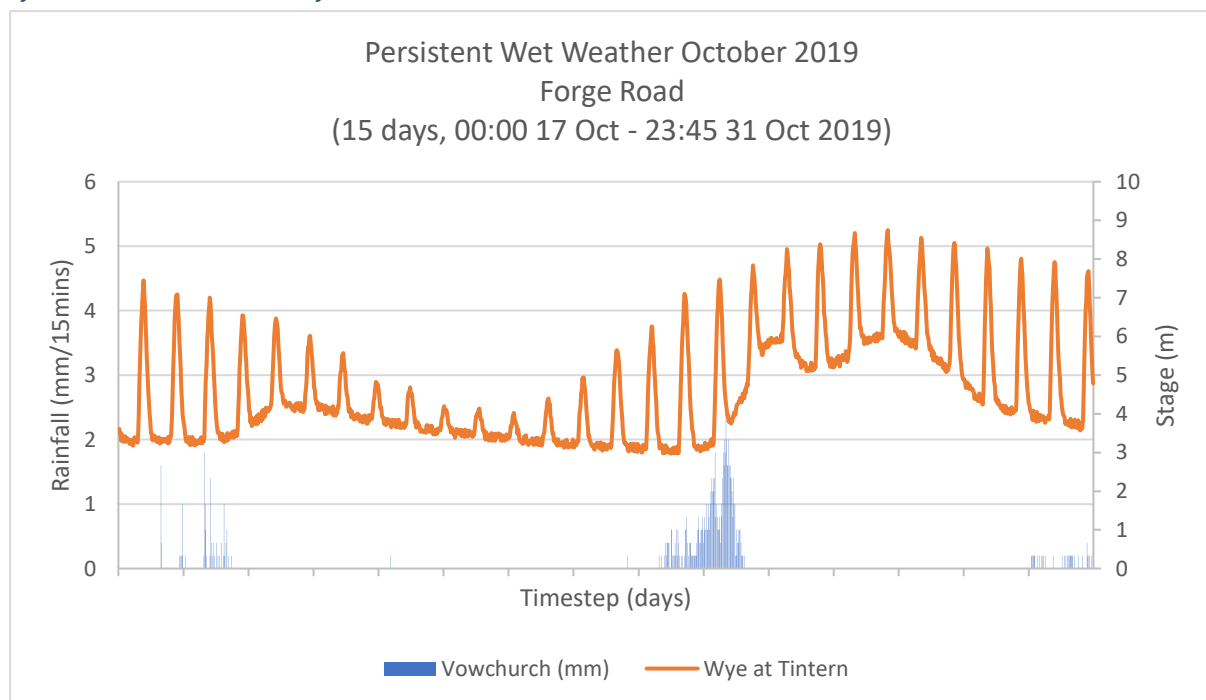
*Ffigur 0-1. Tywydd Gwlyb Parhaus Hydref 2019 – Lefelau'r glawiad a'r afon ar gyfer y Monnow yng Ngrysmwnt ar gyfer y cyfnod 15 diwrnod, 17 - 31 Hydref 2019*

*Ffigur 0-2. Tywydd Gwlyb Parhaus Hydref 2019 – Lefelau'r glawiad a'r afon ar gyfer y Monnow yn Ynysgynwraidd ar gyfer y cyfnod 15 diwrnod, 17 - 31 Hydref 2019*

*Ffigur 0-3. Tywydd Gwlyb Parhaus Hydref 2019 – Lefelau'r glawiad a'r afon ar gyfer y Monnow yn Monnow Gate ar gyfer y cyfnod 15 diwrnod, 17 - 31 Hydref 2019*

*Ffigur 0-4. Tywydd Gwlyb Parhaus Hydref 2019 – Lefelau'r afon ar gyfer y Gwy yn Rhosan ar Wy ar gyfer y cyfnod 15 diwrnod, 17 - 31 Hydref 2019*

*Ffigur 0-5. Tywydd Gwlyb Parhaus Hydref 2019 – Lefelau'r afon ar gyfer y Gwy yn Nhrefynwy ar gyfer y cyfnod 15 diwrnod, 17 - 31 Hydref 2019*

*Ffigur 0-6. Tywydd Gwlyb Parhaus Hydref 2019 – Lefelau'r afon ar gyfer y Gwy yn Redbrook ar gyfer y cyfnod 15 diwrnod, 17 - 31 Hydref 2019*

*Ffigur 0-7. Tywydd Gwlyb Parhaus Hydref 2019 – Lefelau'r afon ar gyfer y Trothy yn Michael Troy ar gyfer y cyfnod 15 diwrnod rhwng 17 a 31 Hydref 2019*

*Ffigur 0-8. Tywydd Gwlyb Parhaus Hydref 2019 – Lefelau'r llanw ar gyfer y Gwy yn Abaty Tyndyrn ar gyfer y cyfnod 15 diwrnod, 17 - 31 Hydref*
