**Deddf Rheoli Llifogydd a Dŵr 2010**

**Adroddiad Ymchwilio Llifogydd  
Adran 19**

**Llanbadog, Brynbuga**  
**Chwefror 2020**

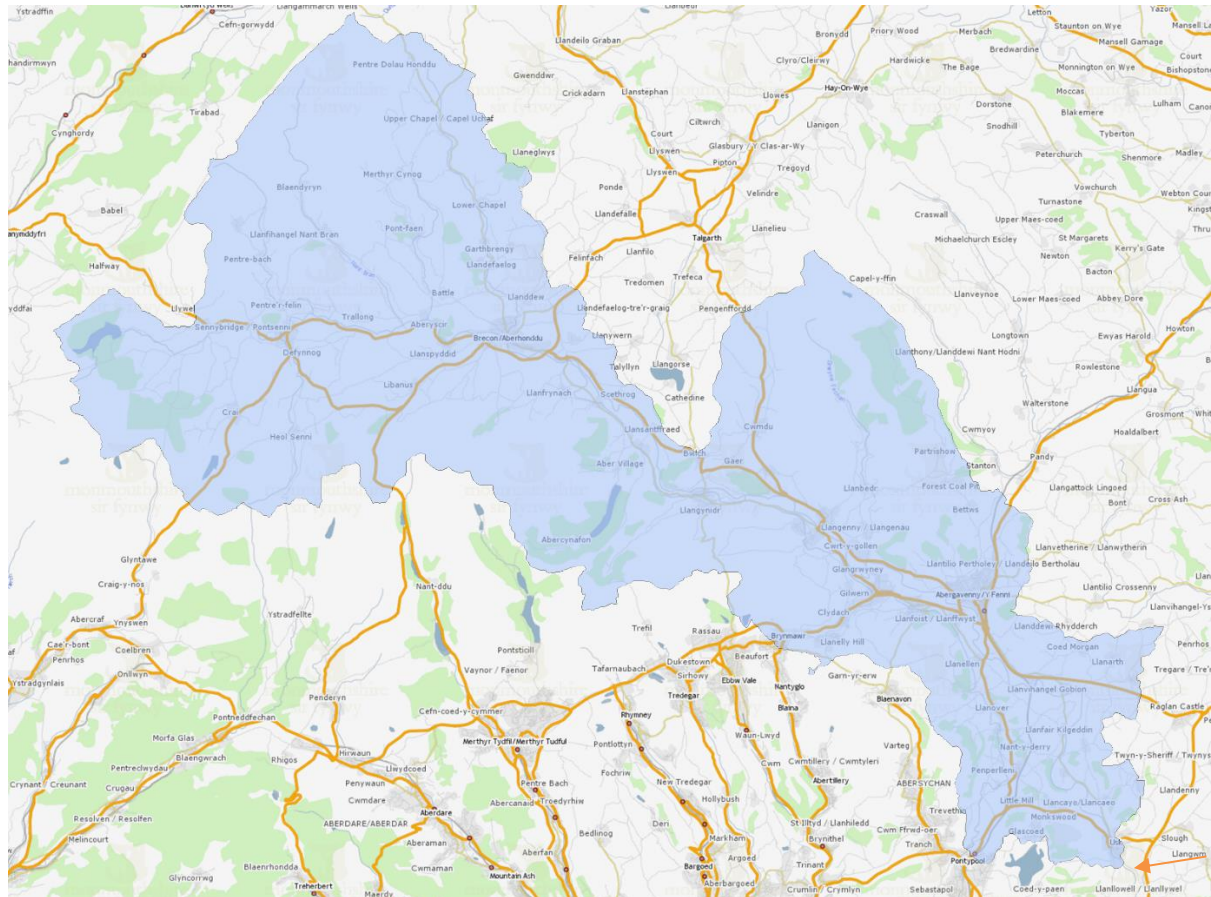
*Ffigur 2 - Dalgylch Afon Wysg yn Llanbadog*

Mae tarddle Afon Wysg yng ngorllewin Bannau Brycheiniog ger Llanddeusant ar lethrau gogleddol y Mynydd Du ac yn croesi i'r dwyrain i Aberhonddu ac yna i'r de-ddwyrain i'r Fenni cyn mynd i'r de i ollwng i Aber Hafren yng Nghasnewydd.

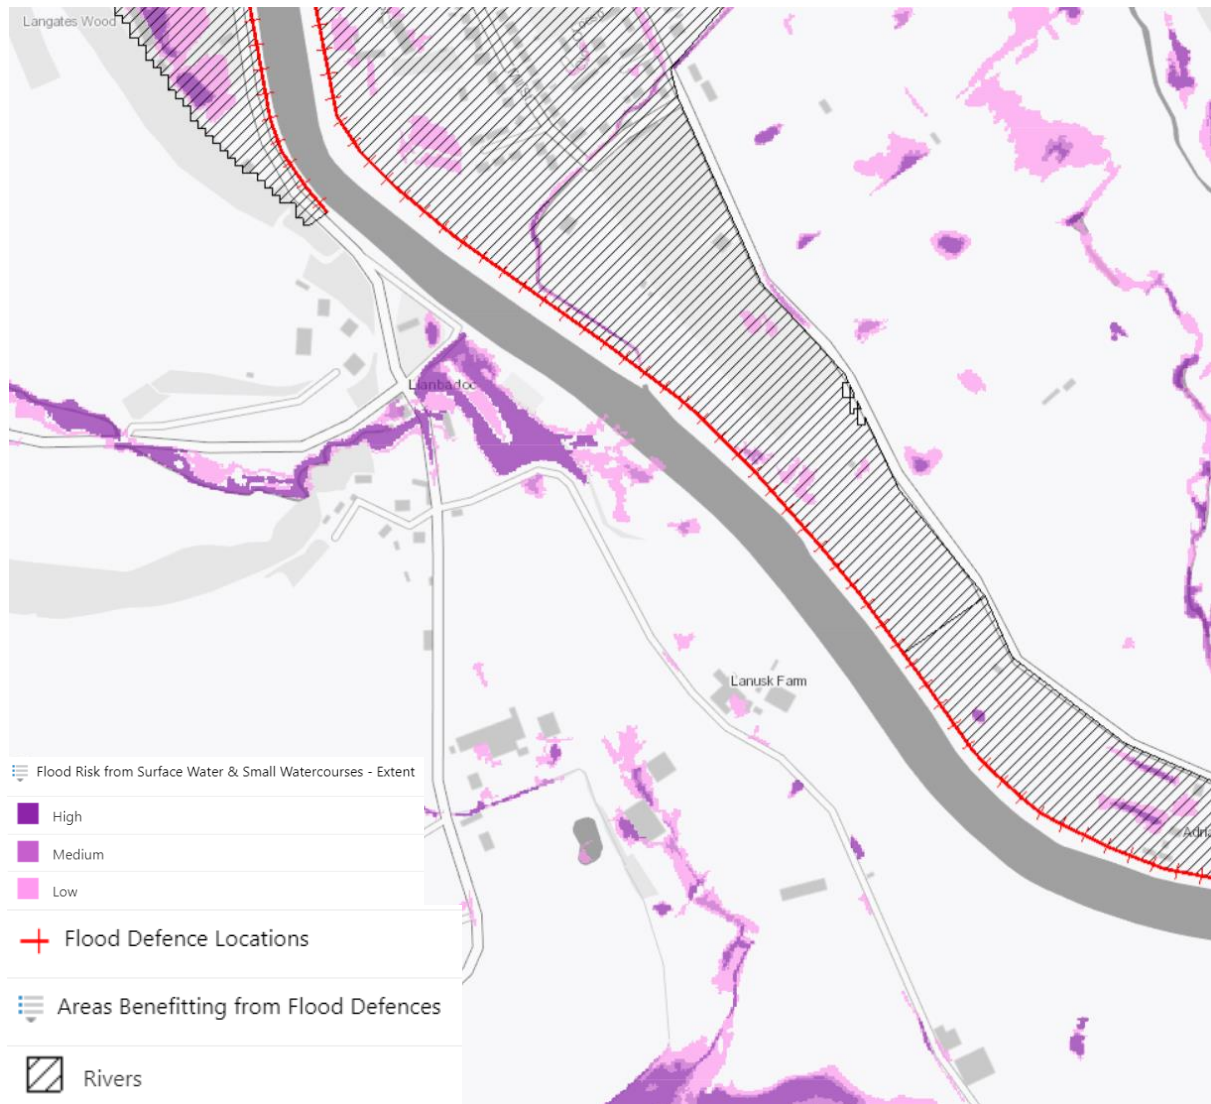
*Ffigur 3 - Mapio Perygl Llifogydd Dŵr Wyneb CNC*

Mae dwy ffynhonnell bosibl o lifogydd dŵr wyneb i ardal Llanbadog i'r de o'r eglwys, y cyrsiau dŵr sy'n rhedeg o'r gorllewin i'r dwyrain, un ger Lôn Eglwys a'r llall ger Canolfan Arddio Morys. Mae risg hefyd o lifogydd o brif Afon Wysg ei hun. Dangosir y ffynonellau hyn i gyd ar y cynllun yn Atodiad B. Mae Afon Wysg yn brif afon ddynodedig ac felly Cyfoeth Naturiol Cymru yw'r Awdurdod Rheoli Perygl perthnasol. O adroddiadau, deallir na achosodd y cwrs dŵr yn agosach at Ganolfan Arddio Morys unrhyw lifogydd.

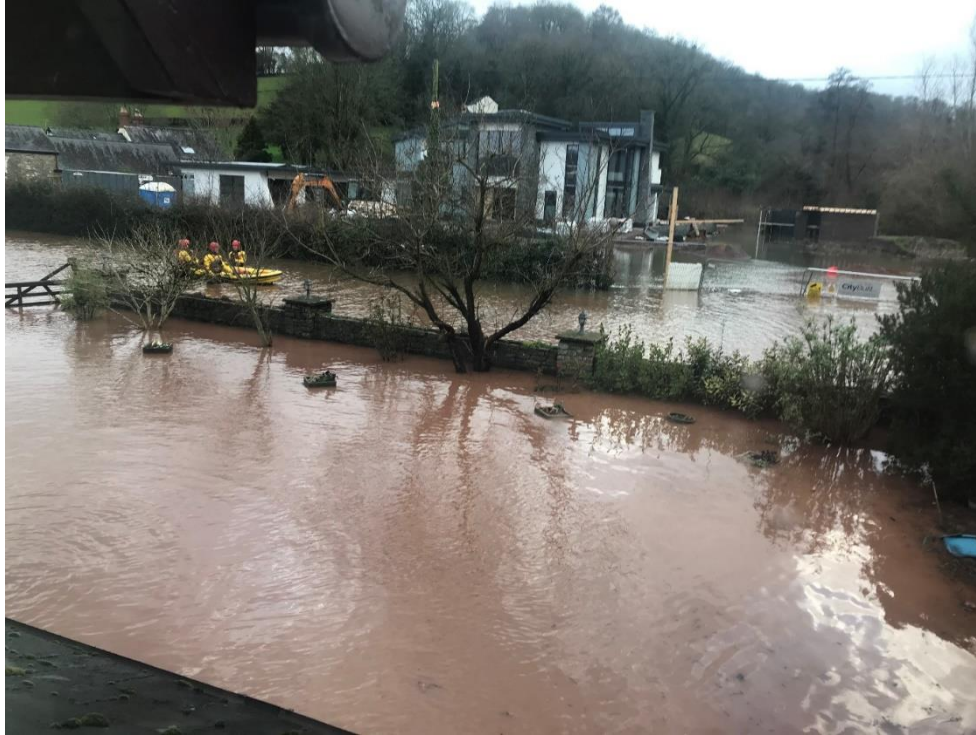
*Ffigur 9 - Criwiau achub y tu allan i Dŷ Perllan yn sefyll ar yr R106 Brynbuga i Ffordd Gaerllion - Llundun trwy gwrteisi Graham Lowe*

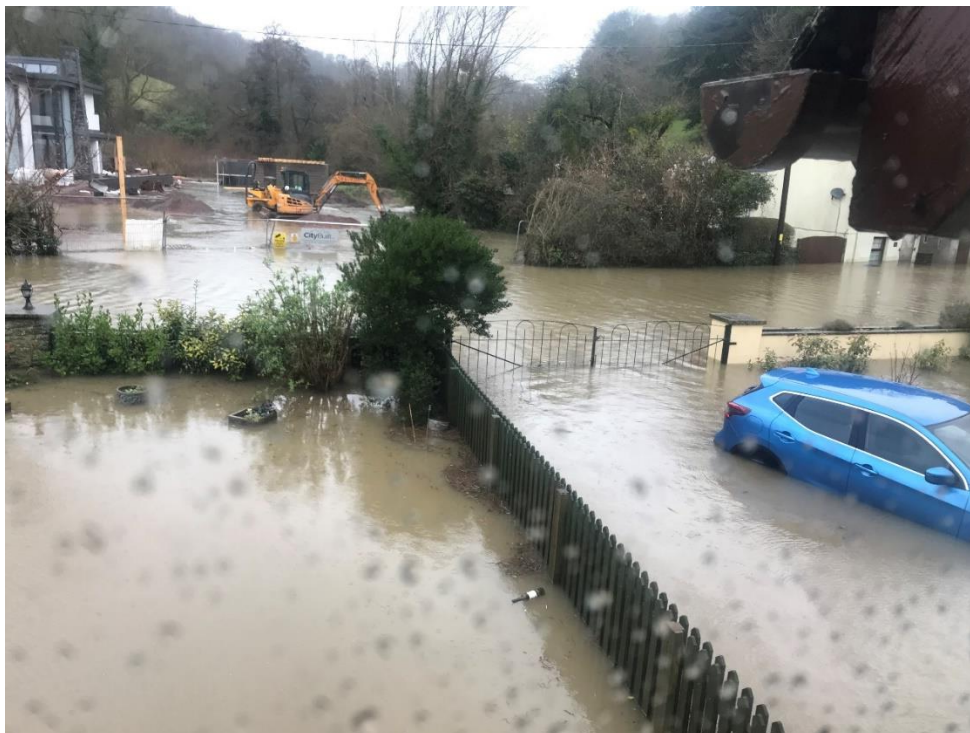
*Ffigur 10 - Llifogydd rhwng Bythynnod Eglwys a Thŷ Perllan yn sefyll ar yr R106 Brynbuga i Ffordd Gaerllion - Llundun trwy gwrteisi Graham Lowe*

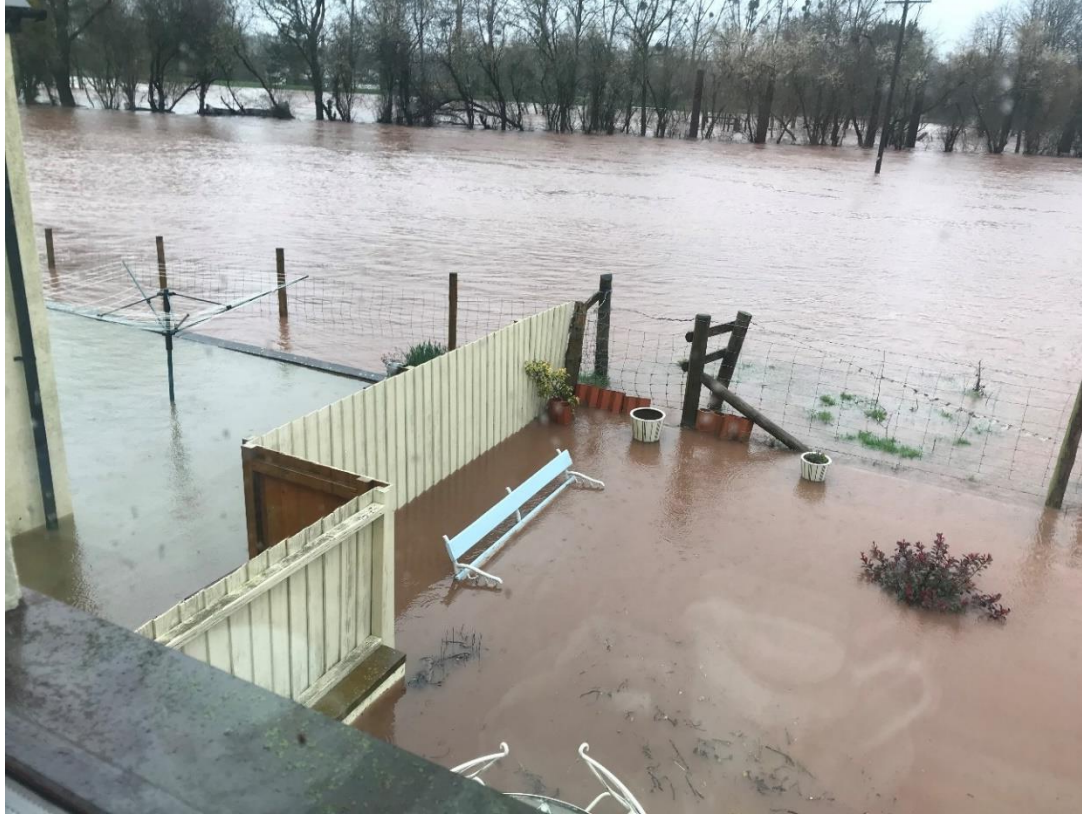
*Ffigur 11 - Llifogydd rhwng Bythynnod Eglwys ac Afon Wysg y tu hwnt i linell goed*

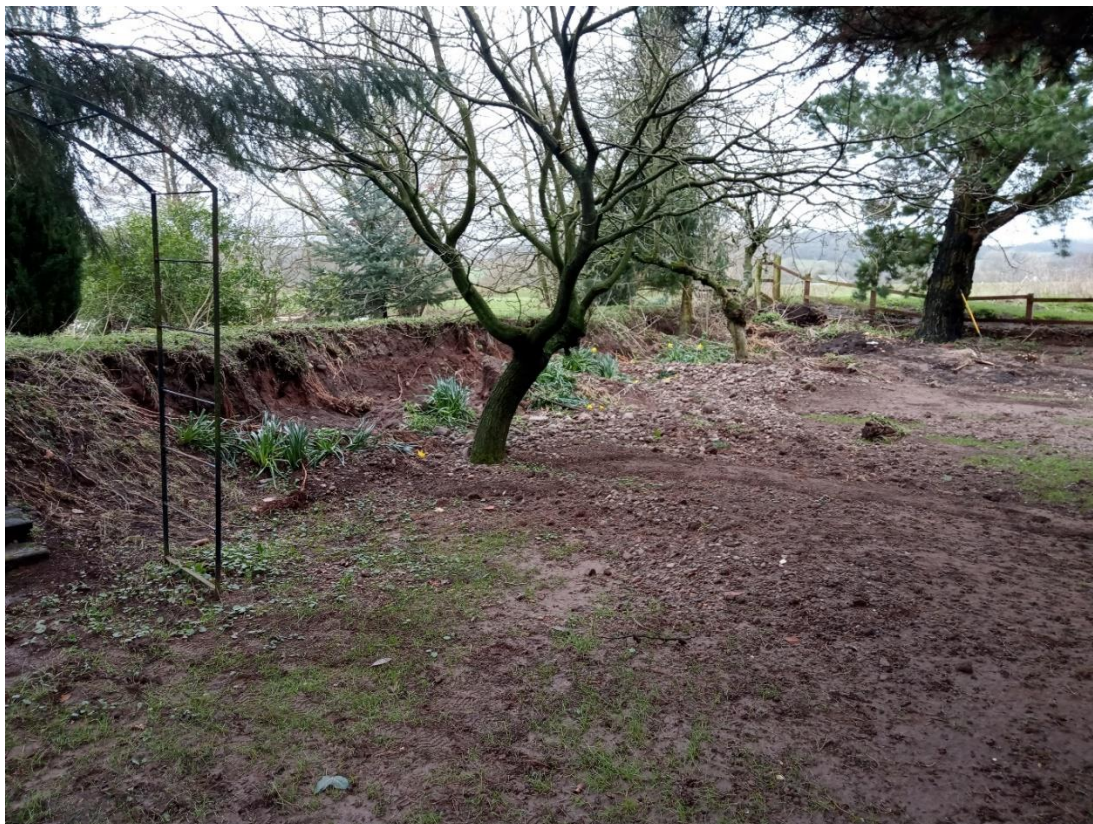
*Ffigur 12 - Niwed y tu ôl i Arglawdd Amddiffynfa Llifogydd, Llangronwn*

Cafodd amddiffynfeydd llifogydd ffurfiol ger Llangronwn hefyd eu goresgyn yn ystod y digwyddiad hwn gan arwain at ddifrod i eiddo ac i'r bwnd llifogydd yn yr ardd. Gorlifwyd hefyd rannau o safle meithrinfa Canolfan Arddio Morys.

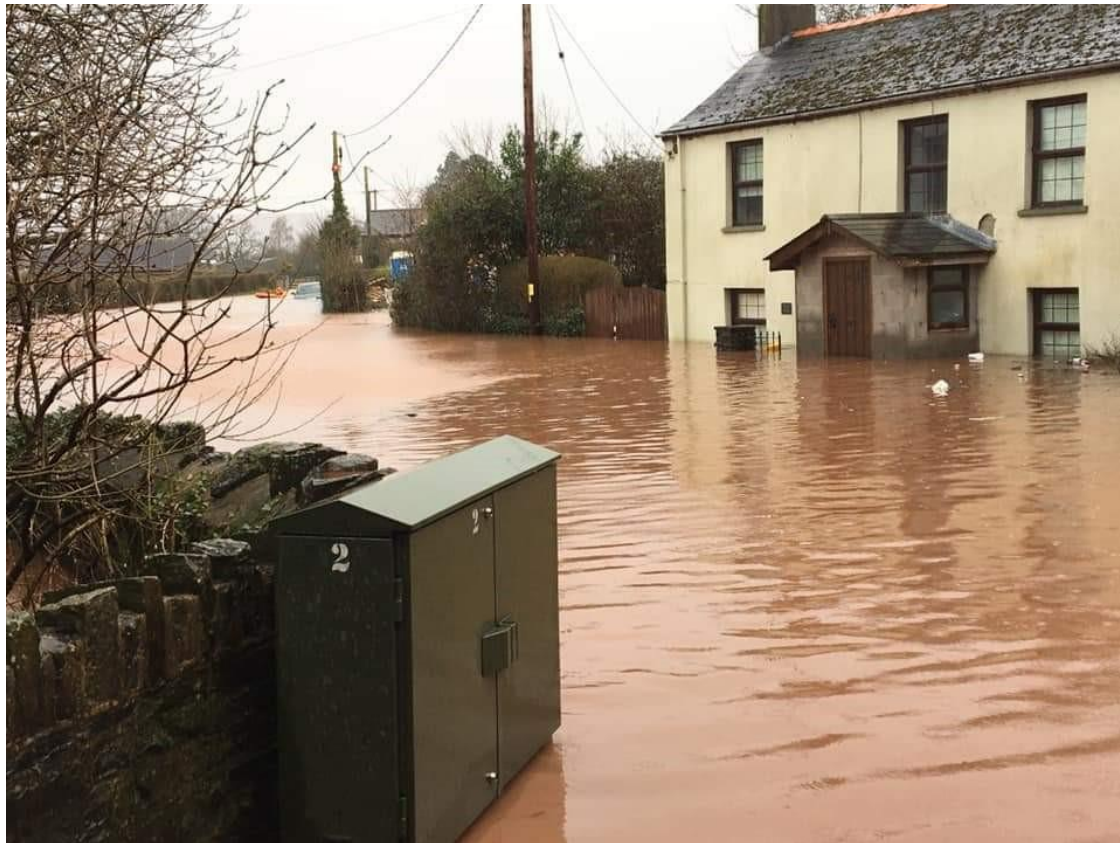
*Ffigur 13 - Maint y llifogydd, golygfa o Eglwys Llanbadog ar draws R106*

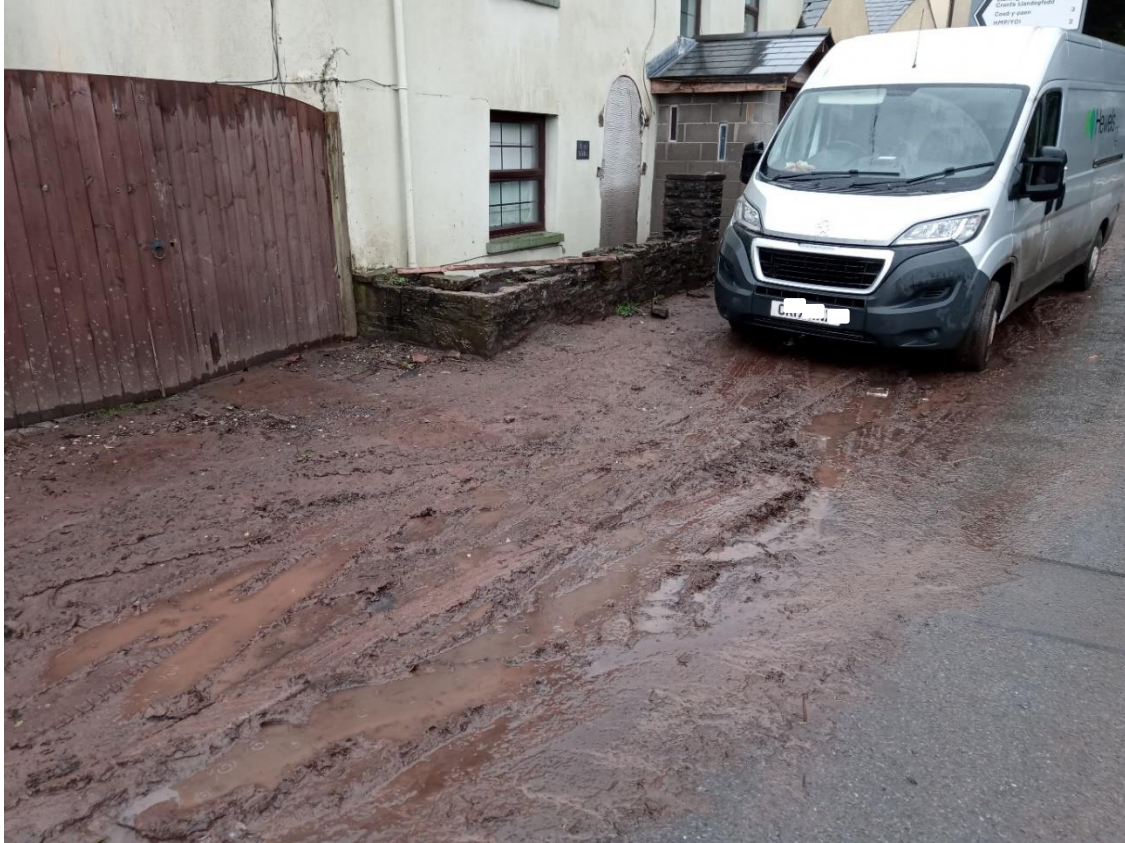
*Ffigur 14 - Silt a malurion y tu allan i eiddo, Marciau lefel dŵr hefyd i'w gweld ar waliau*

Cwmpodd dyfroedd llifogydd yn gyson ar y dydd Llun wrth i lefelau'r afon ostwng ac wrth i'r nant ddienw ollwng i'r afon eto. Yn dilyn y llifogydd, bu llawer o fwd a silt mewn eiddo ac ar draws y briffordd gan arwain at weithrediad glanhau sylweddol. Roedd yn rhaid i rai eiddo hefyd bwmpio dŵr oedd ar ôl mas oherwydd lefelau trothwy.
