**Deddf Rheoli Llifogydd a Dŵr 2010**

**Adran 19 Adroddiad Ymchwilio  
Llifogydd**

# **Llanfihangel Gobion a Chemais Comawndwr**

**Storm Dennis  
Chwefror 2020**

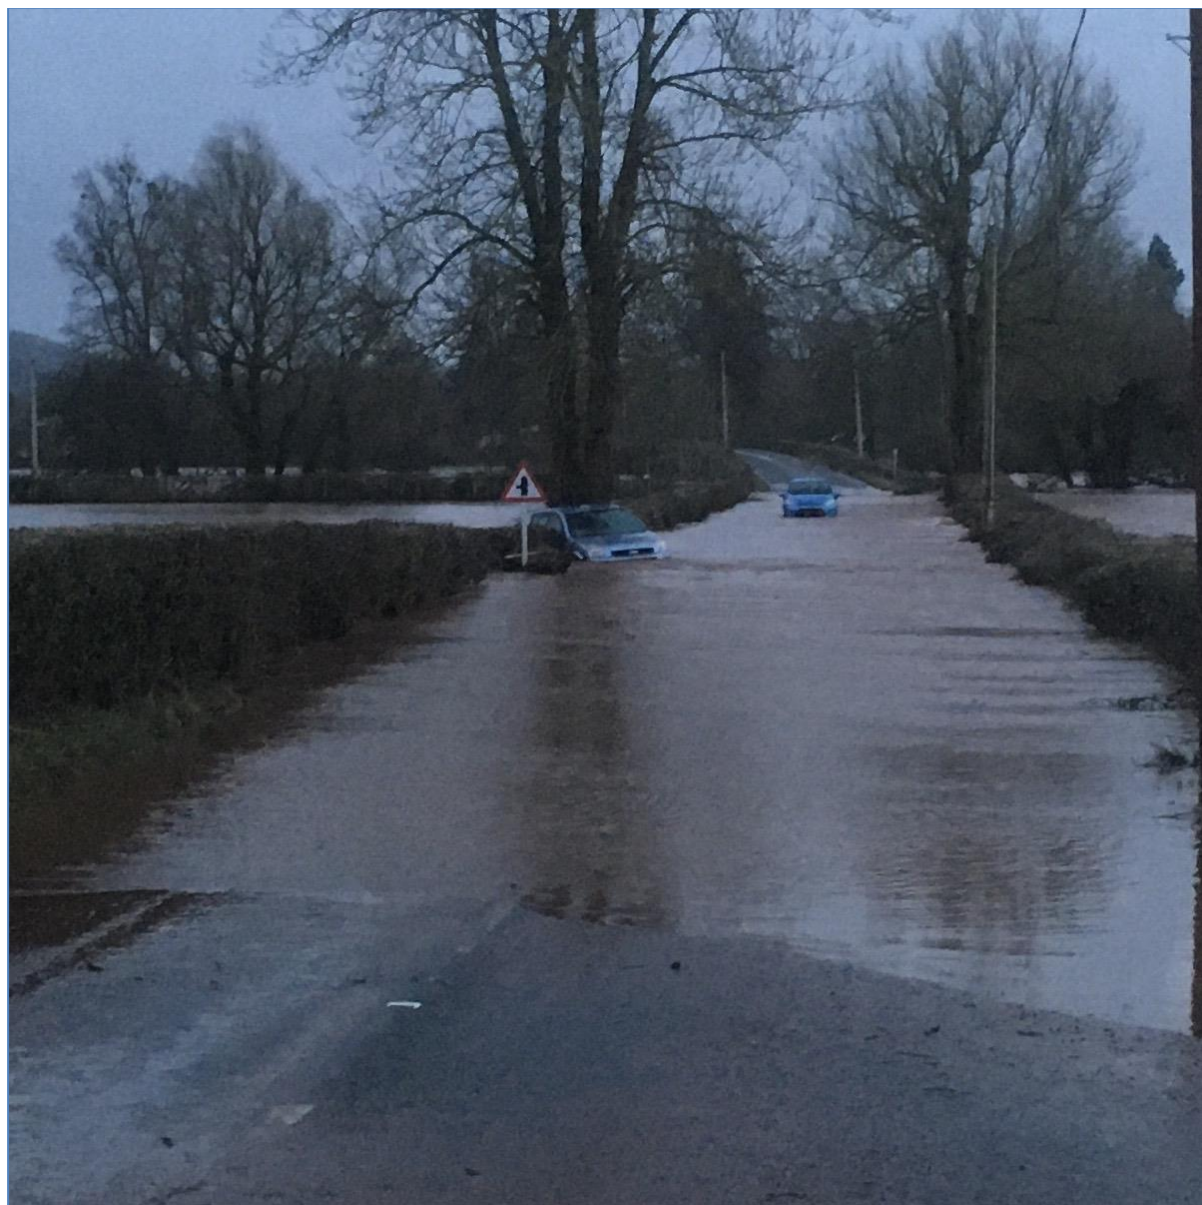
*Ffigur 2-7. Llifogydd y B4598 i'r gogledd o Bont Pant-Y-Goitre, llifogydd Storm Dennis, tynnwyd y llun am 17:00awr 16 Chwefror 2020, o Gaffi Steel Horse, Llanfihangel Gobion.*

| LK2020/09 | Llifogydd eiddo preswyl mewnol ar 15 a 16 Chwefror, o bosibl 17 Chwefror 2020. Roedd eiddo o fewn cyrraedd erbyn 07:00awr ar 17 Chwefror. Gorlifwyd y llawr gwaelod i oddeutu 0.2m, gorlifwyd yr ystafell gyfleustodau a modurdy i oddeutu 0.25m. Mae'r ardd, tua 3 i 3.66m o'r tŷ wedi gorlifo o'r blaen ym mis Ionawr/Chwefror 2015 a Hydref 2019. Mae'r afon ar waelod yr ardd, ac fel arfer mae cwmp rhwng 3 a 3.66m i'r afon. Gofynnodd preswylwyr i bobl leol eraill am y llifogydd a dywedon nhw nad oedd y tŷ wedi gorlifo er cof byw. Ffigur 2-7 yw llun o'r llifogydd B4598 yn ystod y llifogydd. |

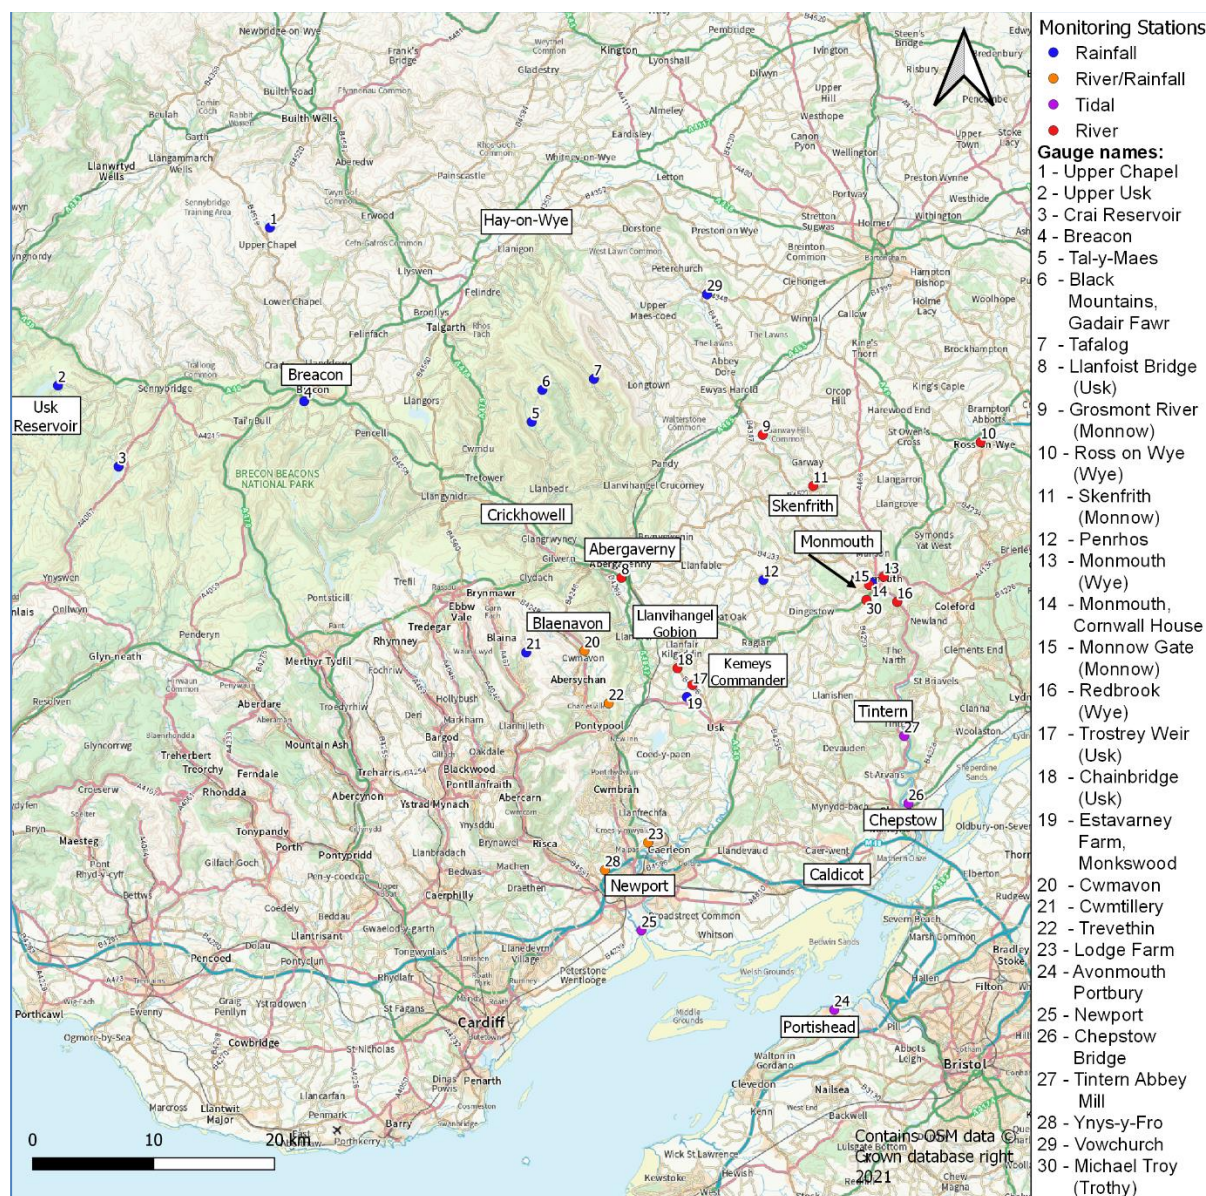
Ffigur 3-3. Mesuryddion glaw ac afonydd lleol

Dangosir lleoliad mesuryddion afonydd, glaw a llanw CNC ac Asiantaeth yr Amgylchedd (AA) gerllaw yn Ffigur 3-3.

Gweithredir pob mesurydd gan CNC ac eithrio mesurydd glaw Vowchurch, mesurydd afon Ross on Wye, a mesurydd llanw Avonmouth Portbury a weithredir gan AA. Mae'r holl fesuryddion afonydd a llanw rhestredig wedi'u teledru. Mae mesuryddion glaw yn gymysgedd o deledru a chofnodi.

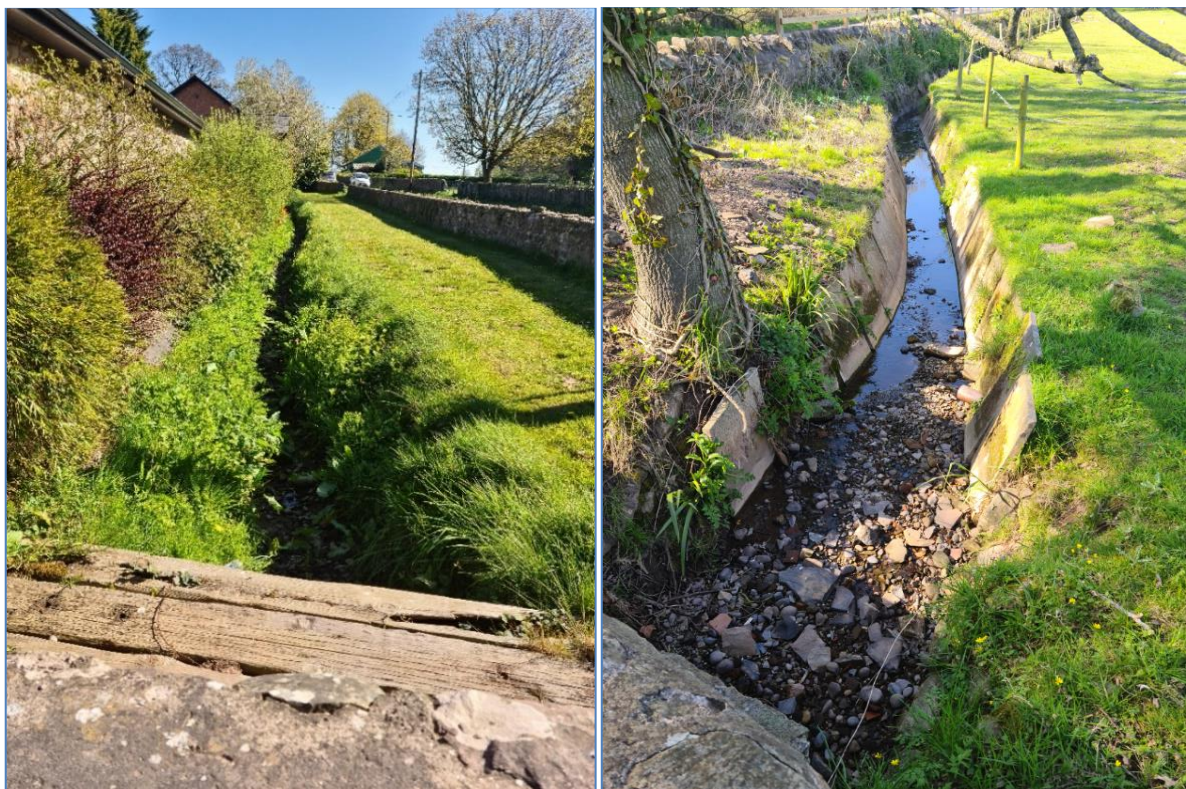
*Ffigur 4-2. Cwrs dŵr cyffredin ger Pont Pant-Y-Goitre i'r de o'r Wysg, cylfat o dan Y Bythynnod, i'r chwith y fewnfa, i'r dde'r allfa, ymweliad safle Ebrill 2021*

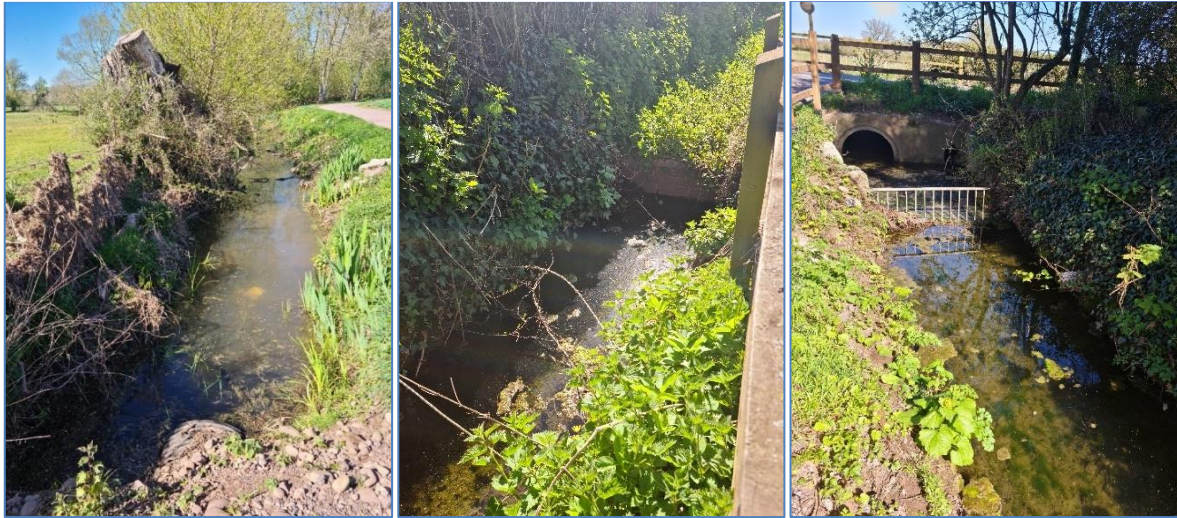
*Ffigur 4-3. Cwrs dŵr cyffredin yn Llanvihangel Gobion, i'r chwith ger Eglwys Sant Mihangel, i'r canol ac i'r dde mewnfa ac allfa'r cylfat o dan y B4598, ymweliad safle Ebrill 2021*

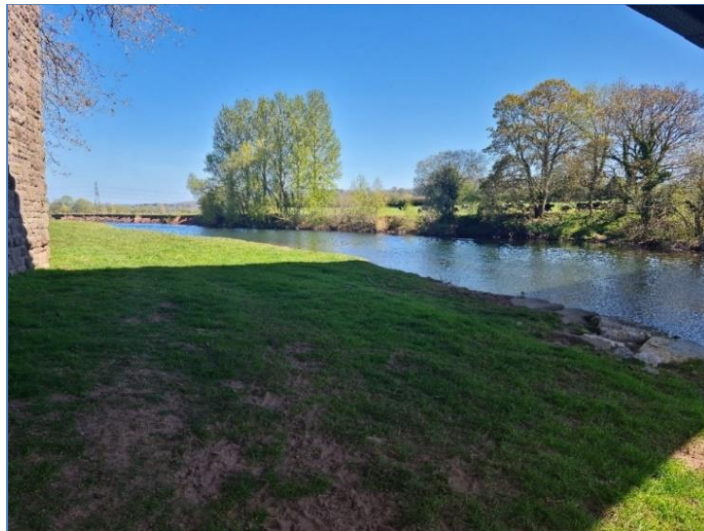
*Ffigur 4-4. Afon Wysg a gorlifdir yn Y Bryn, ymweliad safle Ebrill 2021*

Dangosir lluniau o Afon Wysg yn yr ardal ymchwilio i lifogydd yn Ffigur 4-4, Ffigur 4-5 a Ffigur 4-6.

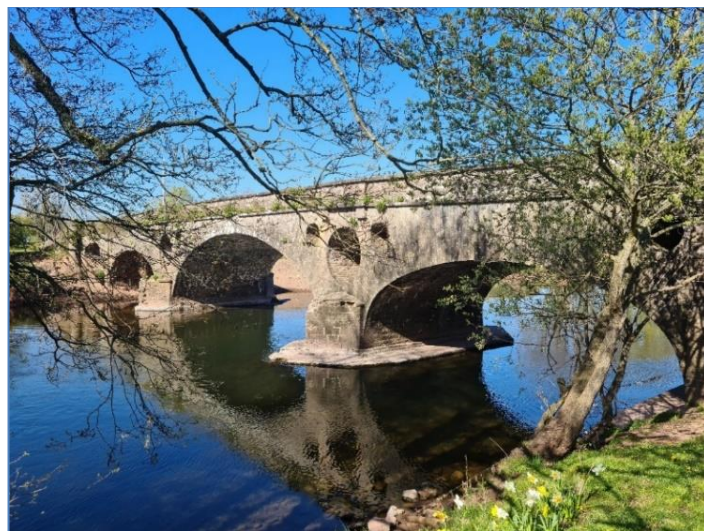
*Ffigur 4-5. Pont Pant Y Goitre yn cario'r B4598 dros Afon Wysg, glan ddeheuol, ymweliad safle Ebrill 2021*

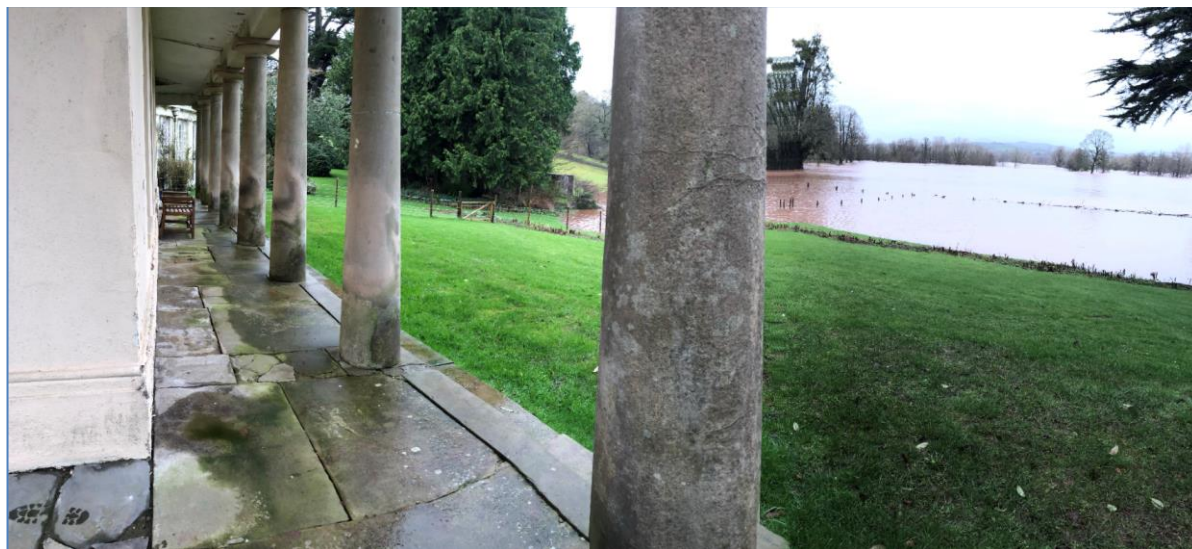
*Ffigur 4-6. Llun yn dangos maint llifogydd i dir ger yr Wysg, Storm Dennis Chwefror 2020*

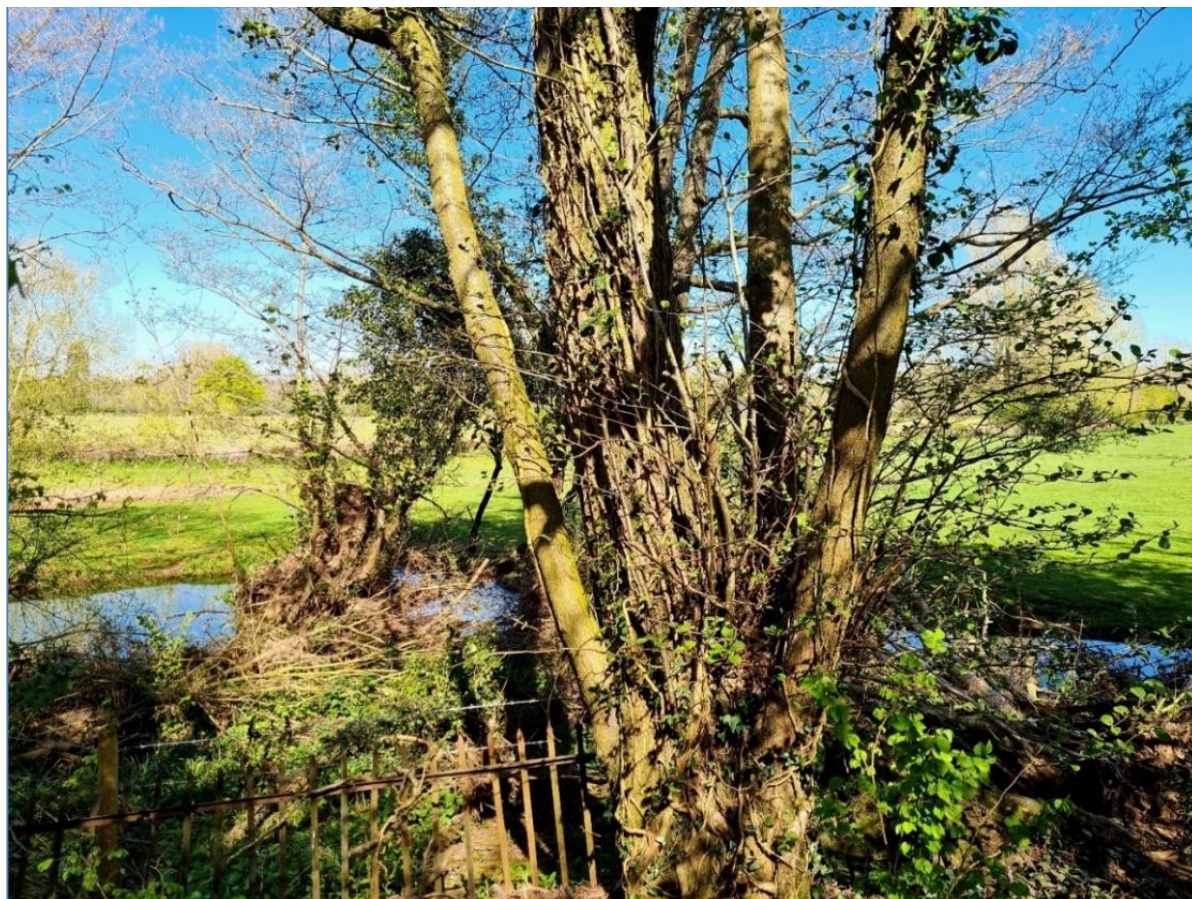
*Ffigur 4-7. Cwrs dŵr cyffredin yn llifo o amgylch Eglwys y Santes Fair, ymweliad safle Ebrill 2021*

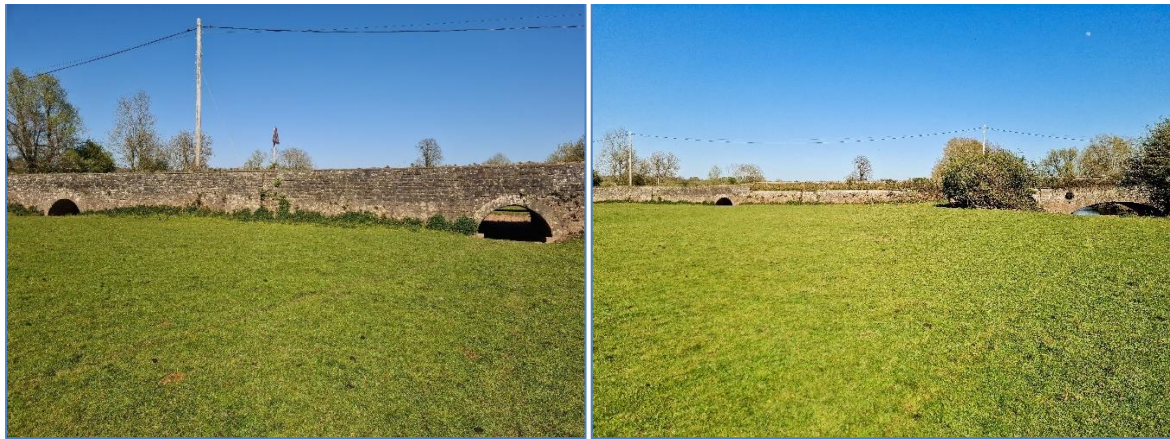
*Ffigur 4-8. Draeniad tir o dan y B4598 ar lannau Afon Wysg. Gellir gweld Pont Pant-Y-Goitre yn y llun ar y dde, Llanfihangel Gobion, ymweliad safle Ebrill 2021*

Mae bwâu draenio tir yn Llanfihangel Gobion ar lannau Afon Wysg o dan y B4598, fel y dangosir yn Ffigur 4-8.

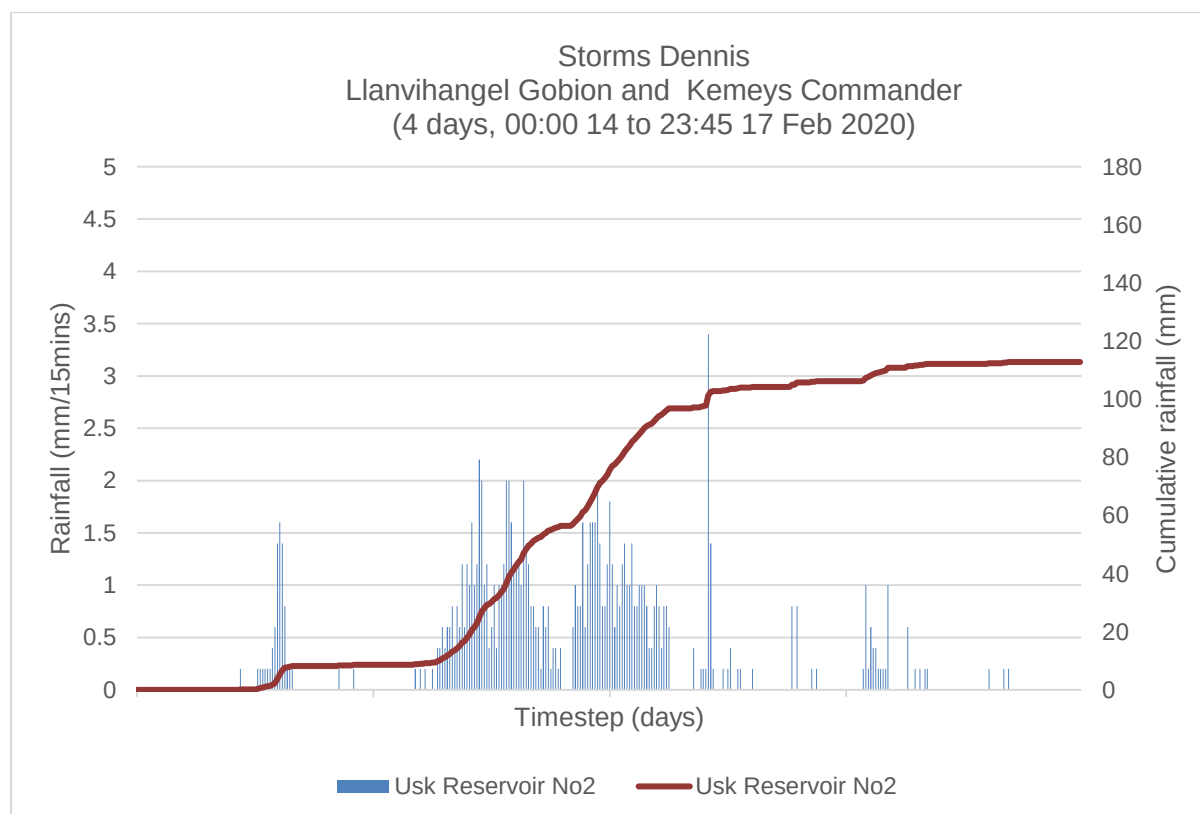
Tabl 0-10. Storm Dennis - Cyfansymiau glawiad Llyn Wysg (mm/15munud) a glawiad cronnol (mm) ar gyfer y cyfnod o 4 diwrnod rhwng 14 a 17 Chwefror 2020
