**Cyngor Sir Fynwy**

**Adroddiad Ymchwiliad Llifogydd  
Adran 19**

**Llanwenarth**

**Chwefror 2020**

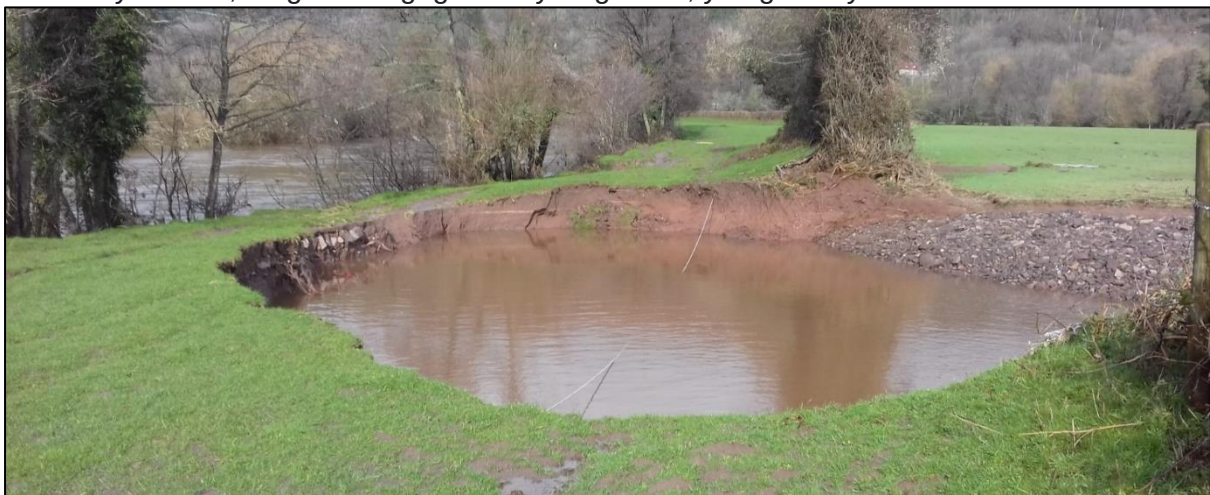
Achosodd un toriad ffurfio crater o leiaf 3 m o ddyfnder ac oddeutu 40 m o led. Tybir bod y crater wedi ei ffurfio gan luoedd tyrfedd wrth orlifo'r bwnd. Roedd y toriad arall, rhyw 50 m i'r de yn mesur rhyw 80 m o hyd. Yn y lleoliad hwn cafodd cyfran fawr o'r bwnd ei sgwrio i fwrdd ond ni ffurfiwyd crater. Nodwyd tystiolaeth o ychydig bach arall o orlifo lleol, heb ddifrod sylweddol, tuag at ben gogleddol yr arglawdd, yn agos at yr A40.

**Llun 1:** Y crater yn yr arglawdd llifogydd.

Atgyweiriodd Alun Griffiths (Contractwyr) Cyfyngedig y rhannau o'r arglawdd a ddifrodwyd ac a ddinistriwyd â chlai wedi'i fewnforio i ddyluniad wedi'i seilio'n fras ar waith a wnaed ar gyfer CNC ar fwnd llifogydd ar safle arall.

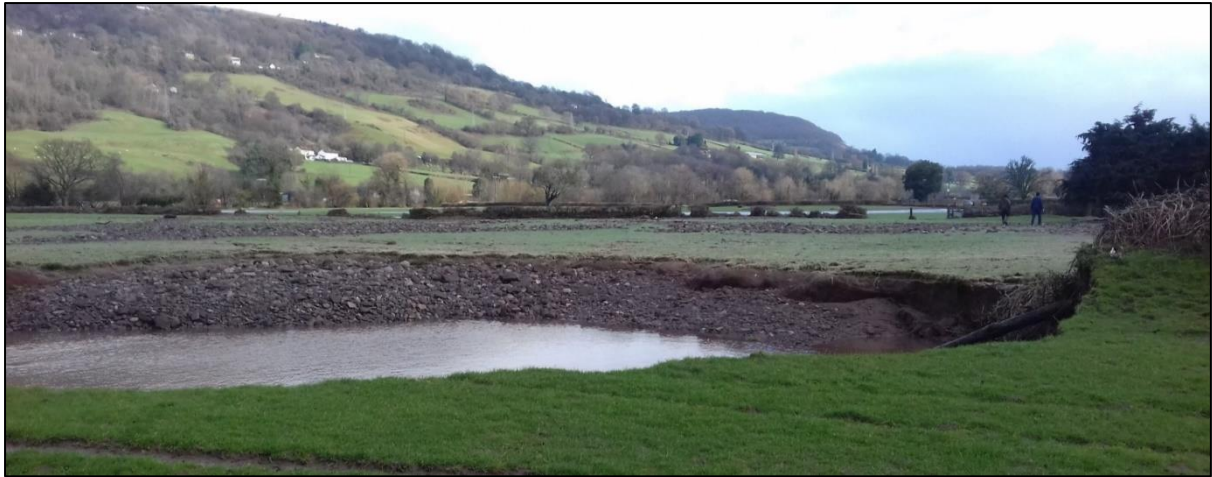
**Llun 2: Y crater yn yr arglawdd llifogydd yn dangos llwybr o gerrig crynion yn rhedeg ar draws y cae. Mae adeiladau Fferm Mardy yn cael eu cuddio gan goed bythwyrdd ar ochr dde'r llun.**

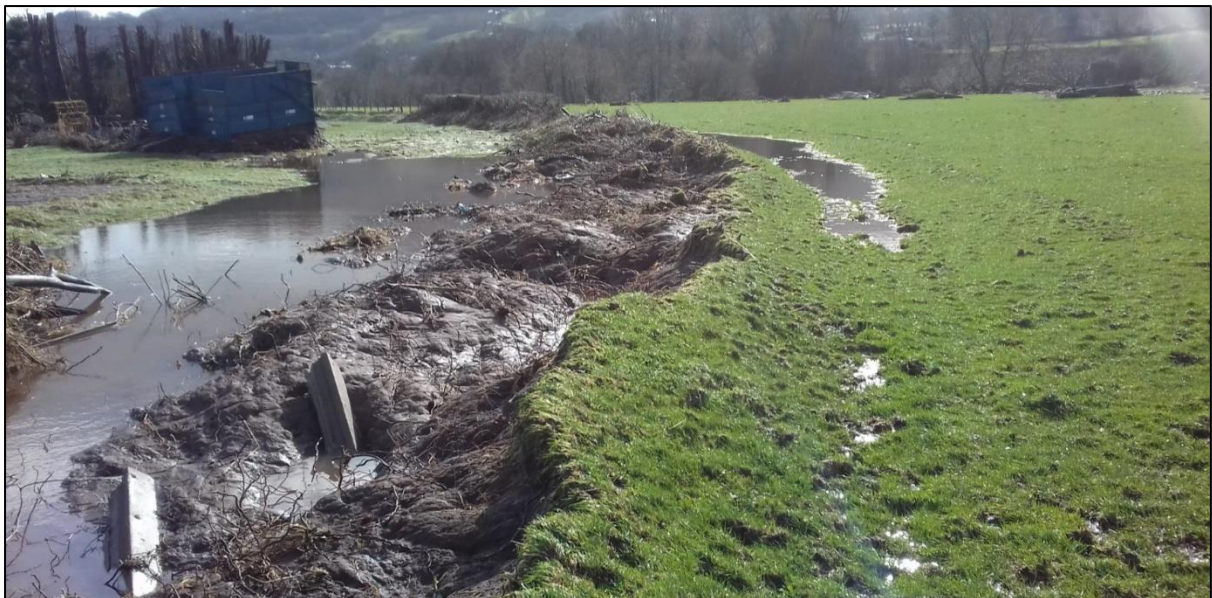
**Llun 3: Toriad deheuol yr arglawdd llifogydd.**

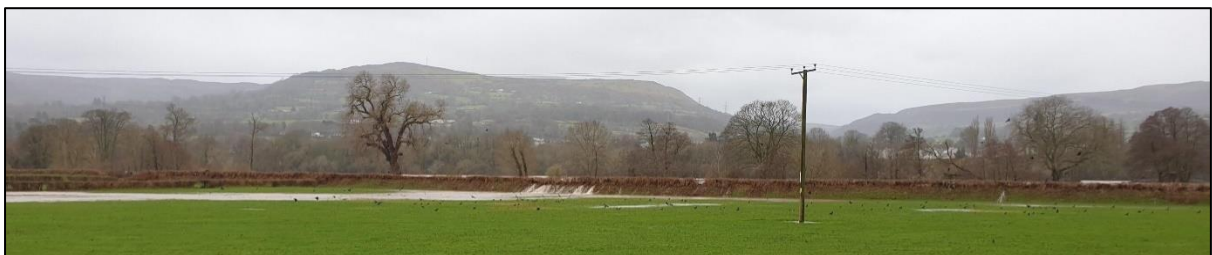
**Llun 4: y dŵr yn codi'n uwch yn rhan ogleddol yr arglawdd llifogydd gan barhau am 11:52 am ar ddydd Sul 16<sup>eg</sup> Chwefror 2020.**

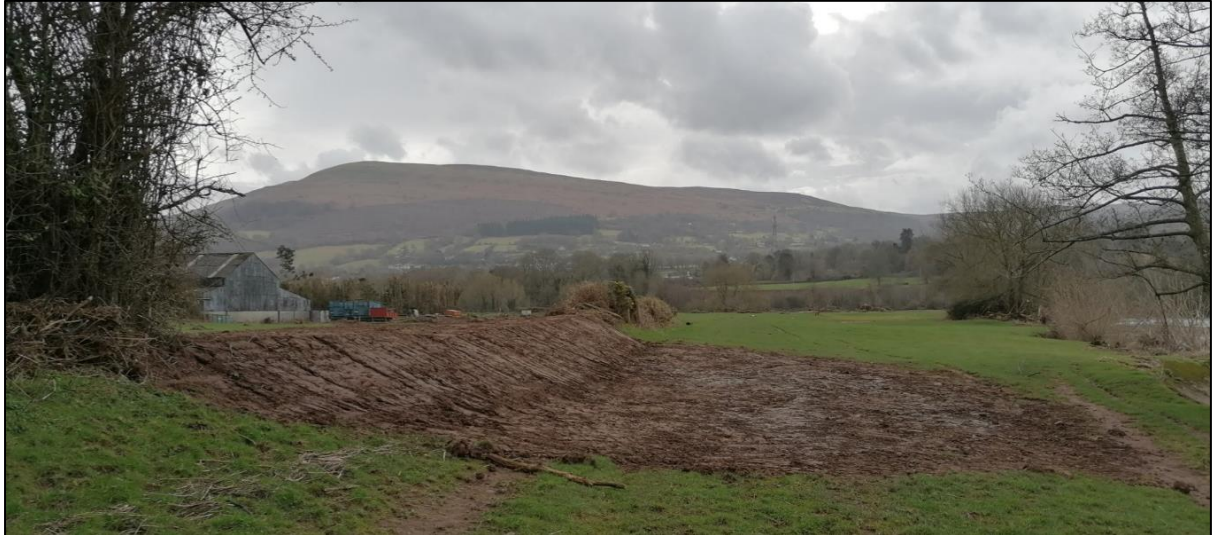
Llun 5: Rhan o'r arglawdd a adferwyd ar 7<sup>fed</sup> Mawrth 2020.

Dechreuodd y gwaith atgyweirio ar 28<sup>ain</sup> Chwefror. Rhwystrwyd y gwaith yn fuan ar ôl i'r gwaith ddechrau pan, ar 29<sup>ain</sup> Chwefror, cododd y Wysg eto a thywallt trwy'r twll yn y bwnd, gan sgwrio llawer o'r deunydd a oedd wedi'i osod i lenwi'r crater. Roedd y contractwyr yn effro i lefel yr afon yn codi ac wedi symud peiriannau i leoliad diogel fel y gallai'r gwaith ddechrau yn syth ar ôl i lefelau'r dŵr gilio. Cwblhawyd y gwaith atgyweirio erbyn 5<sup>ed</sup> Mawrth.

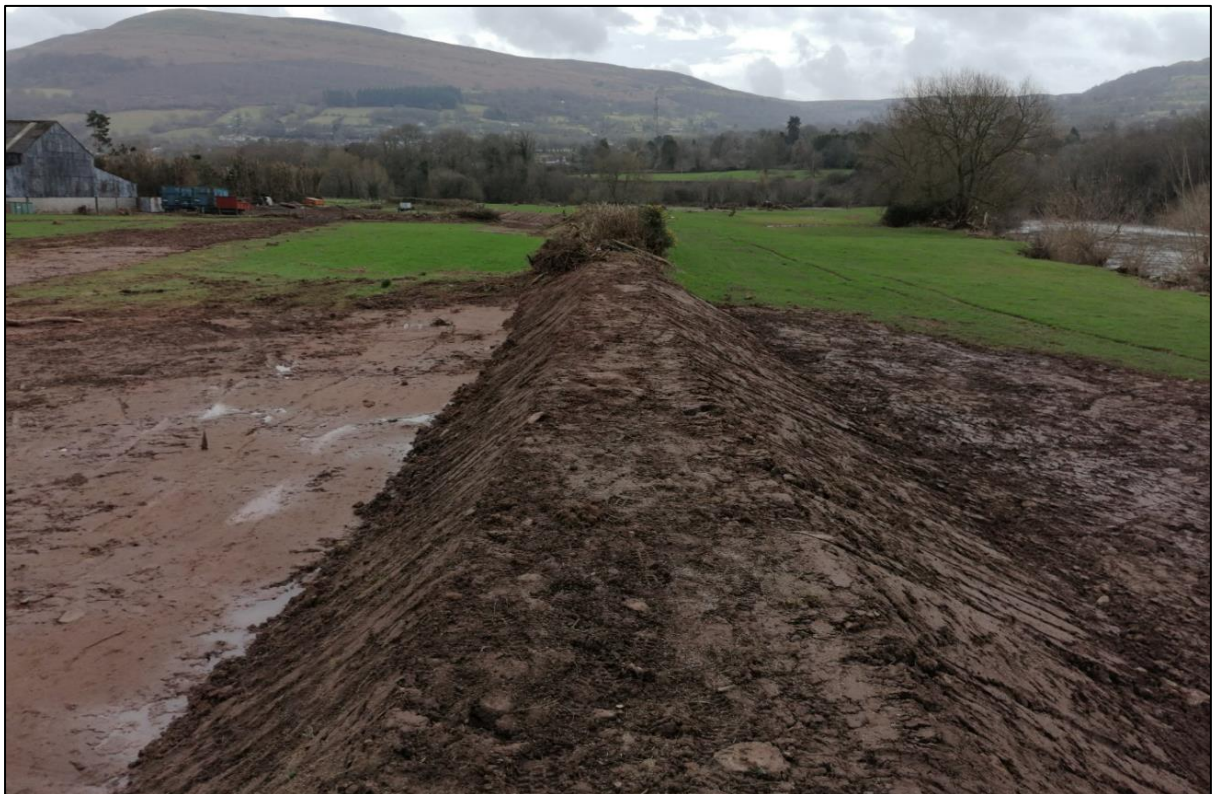
Llun 6: Rhan o'r arglawdd a adferwyd ar 7<sup>fed</sup> Mawrth 2020.

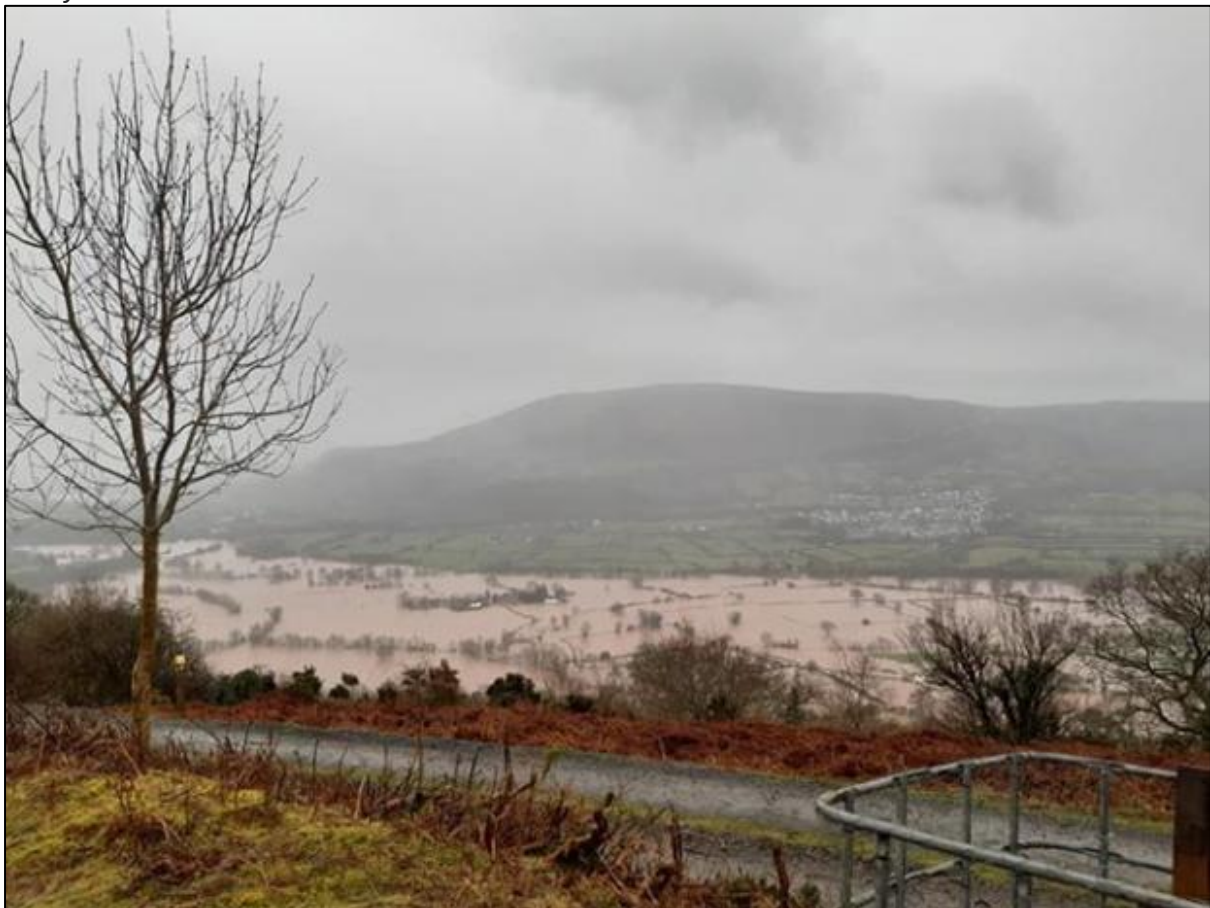
Mae'n ymddangos bod mecanwaith llifogydd yn Llanwenarth yn gymharol syml. Cyrhaeddodd lefel Afon Wysg lefel sy'n ddigon uchel i oresgyn yr arglawdd llifogydd yn Fferm Mardy. Achosodd gorlifo cythryblus yr arglawdd sgwrfa sylweddol a ddinistriodd yr arglawdd yn llwyr mewn un lleoliad a'i niweidio'n sylweddol gerllaw. Yna llifodd dŵr o'r gorllewin i'r dwyrain ar draws gwastadedd Llanwenarth. Mae'n debygol hefyd bod dŵr wedi gorlifo glannau'r Wysg i mewn i'r gwastadedd yn yr ardal i'r dwyrain o'r arglawdd. Deellir gan breswylwyr mai dyma'r ffurf fwyaf aml o lifogydd ar y gwastadedd, yn digwydd pan fydd lefelau'r afon yn uchel ond nad yw'r arglawdd llifogydd wedi gorlifo na'i dorri. Byddai llifoedd llai ychwanegol hefyd wedi mynd i mewn i'r gwastadedd o gyrsiau dŵr sy'n draenio mynydd Pen y Fâl.

Llun 7: Gwastadedd Llanwenarth dan ddŵr i'w weld o'r gogledd.

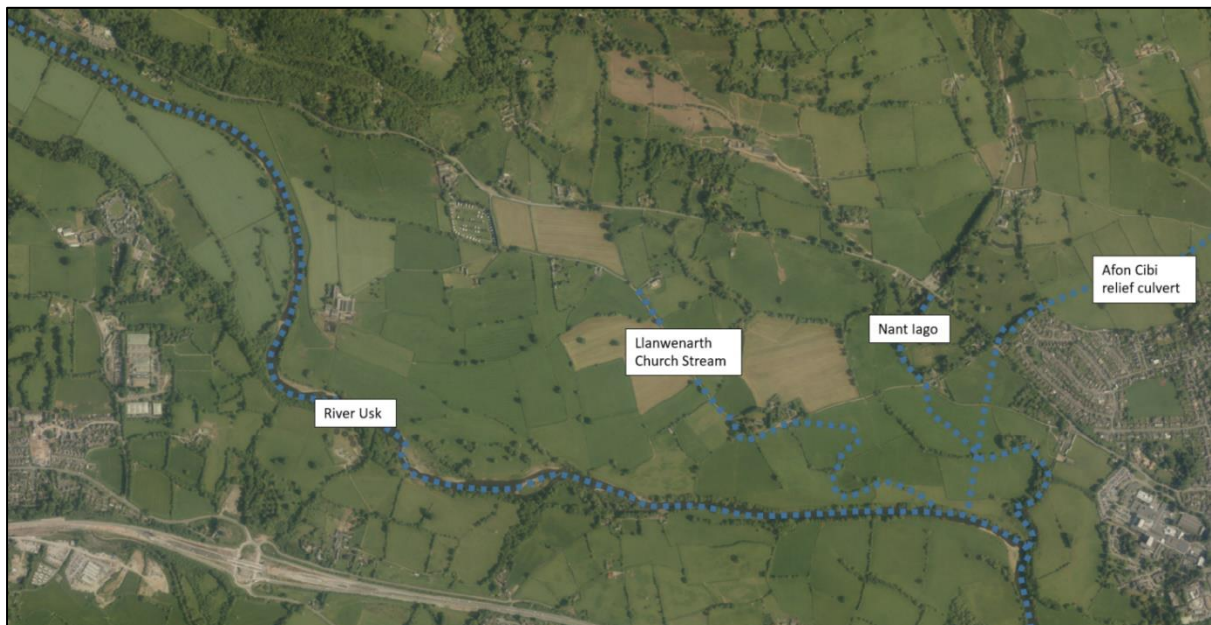
O dan Ddeddf Rheoli Llifogydd a Dŵr 2010 a'r Ddeddf Adnoddau Dŵr 1991, mae gan Gyfoeth Naturiol Cymru bwerau dewisol i reoli'r risg o lifogydd o brif afonydd a'r môr. Fe'i cydnabyddir hefyd fel awdurdod rheoli risg erydiad arfordirol o dan Ddeddf Diogelu'r Arfordir 1949. Mae Afon Wysg, Ffrwd Eglwys Llanwenarth, y Nant Iago, a chwlfert rhyddhad Afon Cibi i gyd wedi'u dynodi'n Brif Afonydd.

Ffigur 14: Prif Afonydd Llanwenarth.
