**Cyngor Sir Fynwy**

**Adroddiad Ymchwiliad Llifogydd Adran 19**

**Mayhill, Trefynwy**

**Chwefror 2020**

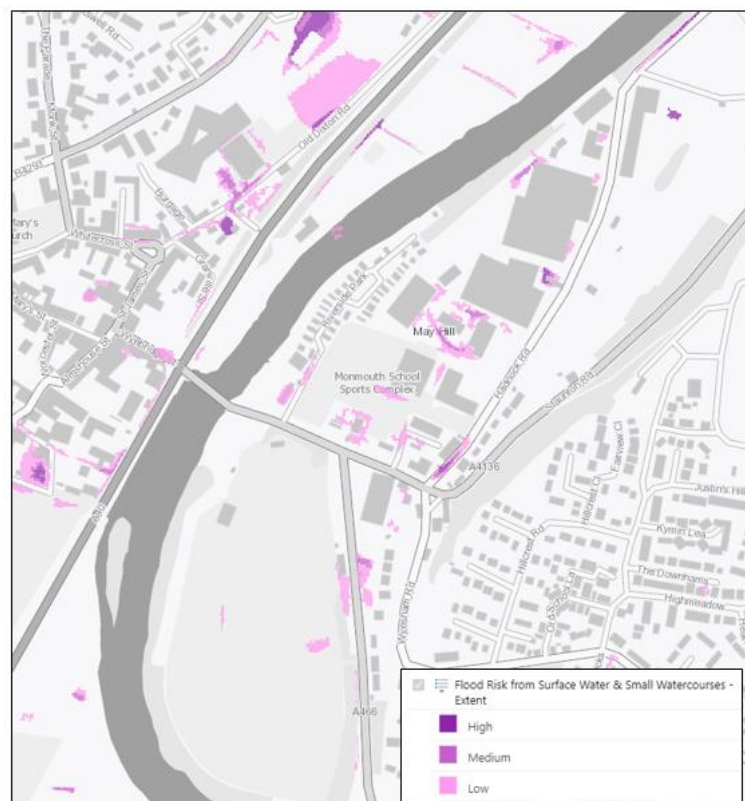
**Ffigur 5: Rhan o Fap Llifogydd Cyfoeth Naturiol Cymru yn dangos risg llifogydd o ddŵr wyneb a chryslau dŵr bach**

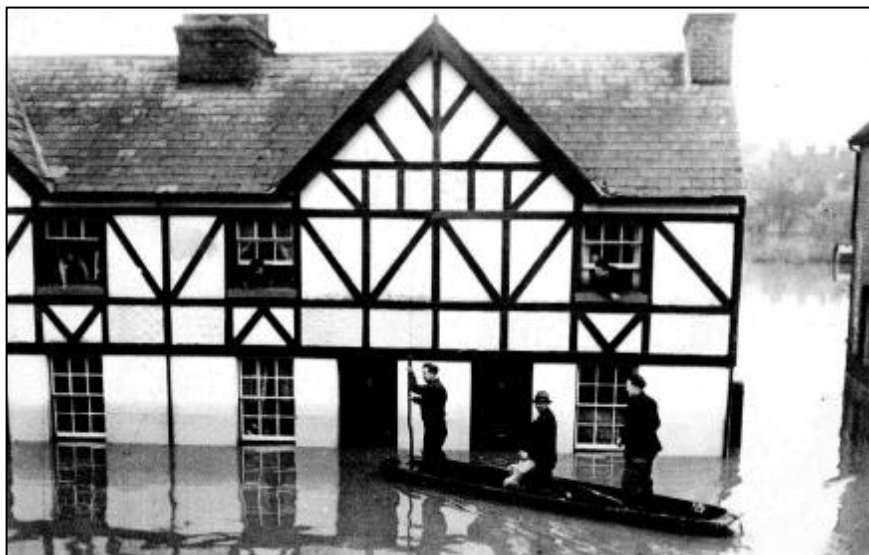
*Llun 1: Llifogydd yn Stryd Drybridge, 1947*

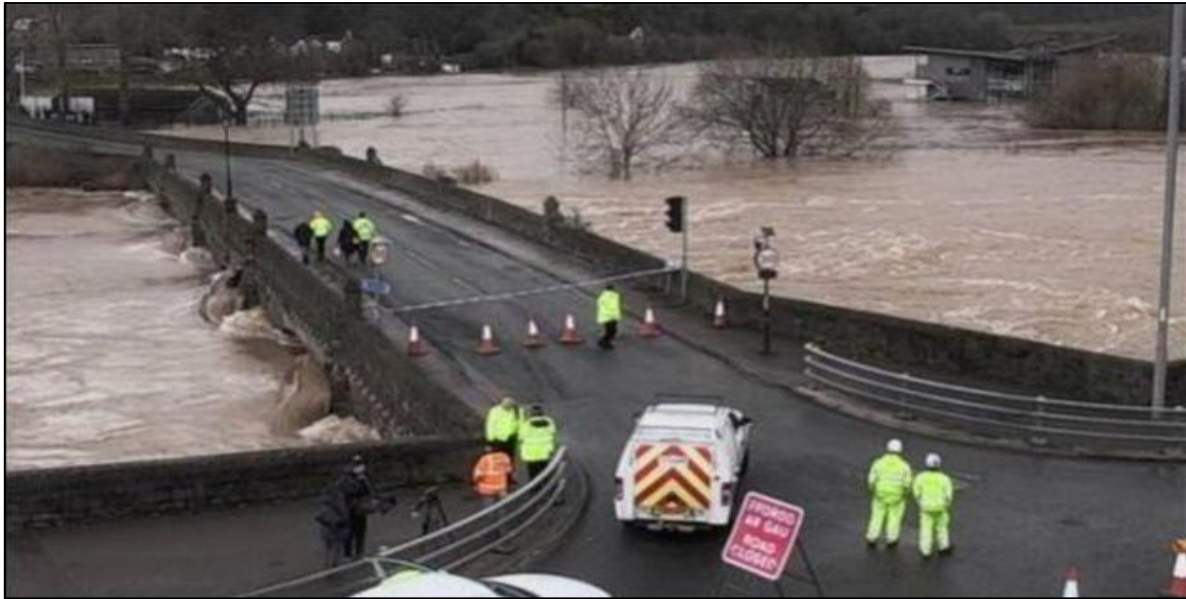
**Llun 2: Dangos Pont Gwy yn edrych i'r dwyrain i Mayhill.**

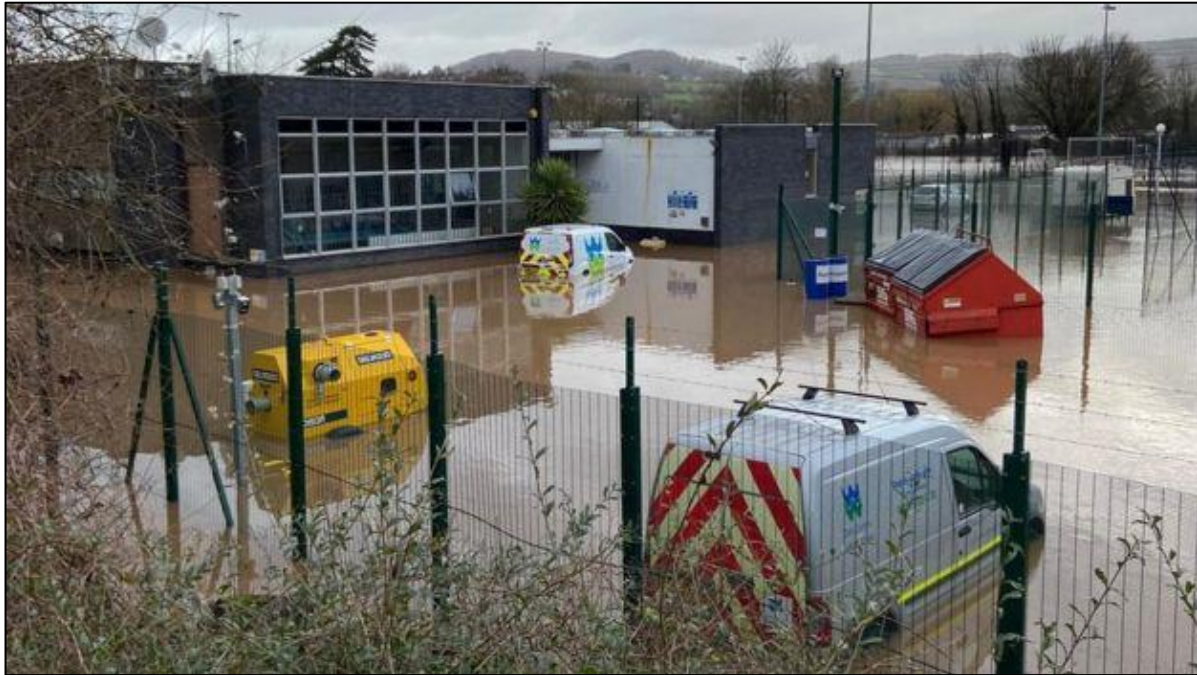
Cafodd Dŵr Cymru wybodaeth ar y Ganolfan Darogan Llifogydd ar 17 Chwefror y byddai lefelau llifogydd yn uchel a phenderfynodd wacáu gwaith triniaeth Mayhill. Fe wnaethant drefnu i roi sachau tywod o amgylch y ffin i leihau'r effaith ar y gwaith. Ar yr un pryd, fe wnaethant drefnu i hyd at 55 tancer chwistrellu cyflenwadau dŵr glan i'r rhwydwaith dosbarthu i gadw cyflenwadau mor bell ag oedd modd. Gyda 7400 o adeiladau wedi eu heffeithio, roedd hefyd angen darparu dŵr potel i rai a gwnaed hyn drwy orsafoedd a sefydlwyd gydag asiantaethau partner. Rhoddwyd blaenoriaeth i gefnogaeth i breswylwyr bregus, cartrefi gofal a'r ysbyty lleol. Gallodd Dŵr Cymru adfer mynediad i'r gwaith triniaeth yn hwyr ar 18 Chwefror wrth i lefelau llifogydd ostwng. Fe wnaeth clirio llaid ac ati barhau ac roedd y gwaith triniaeth yn ôl yn gweithredu ar 28 Chwefror. Aeth hyn rhagddo am tua 11 diwrnod ac mae'n dangos yr effaith sylweddol a gafodd y llifogydd ar gynifer o bobl.

***Llun 3: Safle Trin Dŵr Dŵr Cymru ym Mayhill***

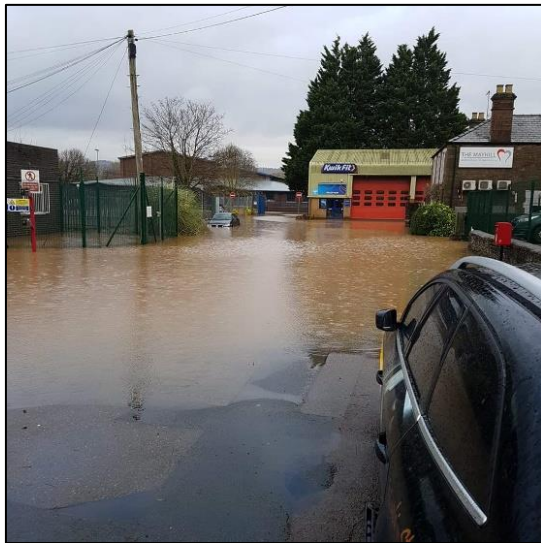
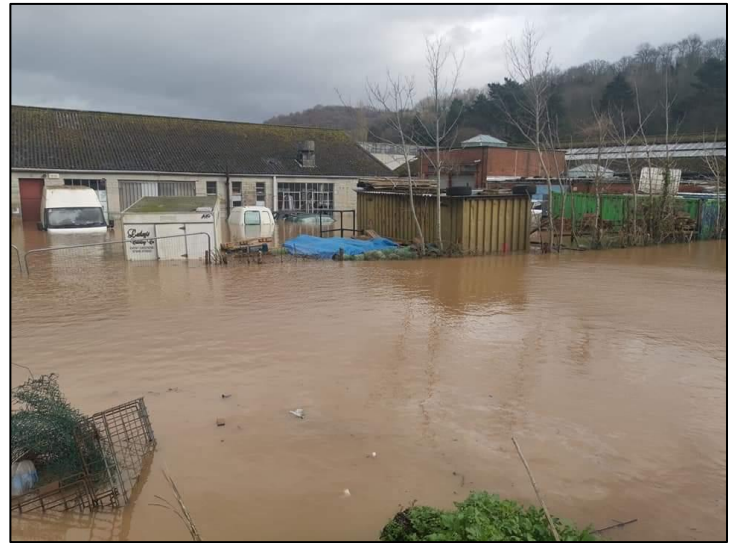
***Lluniau 4 a 5: Llifogydd yn Ardal y Stad Ddiwydiannol***

Roedd busnesau yr effeithiwyd arnynt yn cynnwys deintyddfa, sefydliad teiars a breciau Kwik-Fit, canolfan MOT, busnes cludo blodau a busnes hunan-storio gyda difrod llifogydd i lawer o eitemau personol.

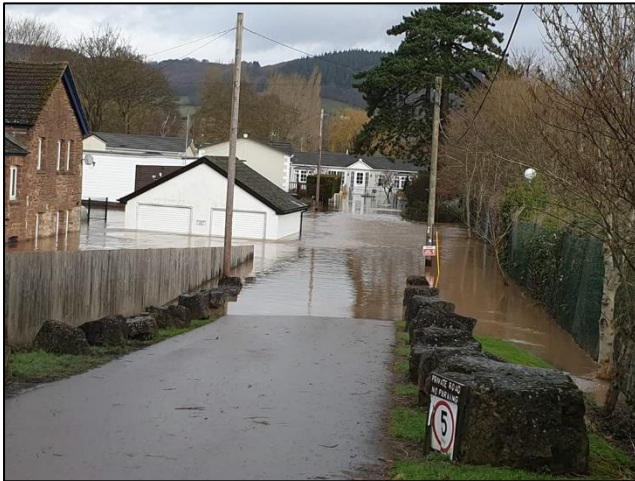
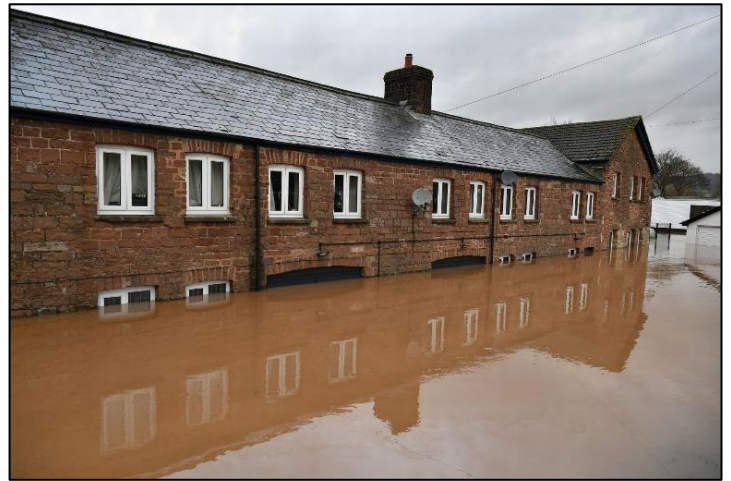
***Lluniau 6 a 7: Chwith – Llifogydd i Fynedfa Riverside Park. Ar y dde – Llifogydd yn Wyebridge Cottages. Lluniau diolch i Gloucestershire Live.***

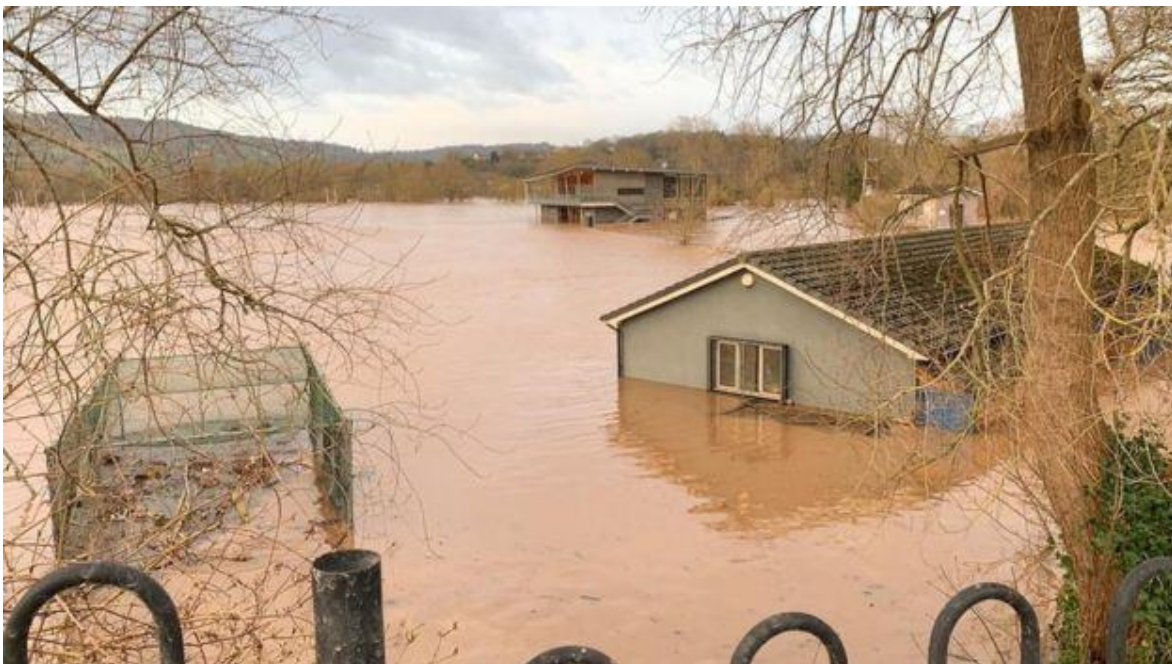
Mae cyfleusterau eraill i'r dde o bont yr Afon Gwy yn cynnwys caeau chwarae Ysgol Bechgyn Trefynwy, safle chwaraeon, dwy annedd ar Heol Redbrook ac adeiladau eraill lle bu llifogydd hefyd. Mae llun 8 isod yn dangos y llifogydd ar draws caeau chwarae'r ysgol ac adeiladau.

***Llun 8: Yr olygfa lawr yr afon o Bont Gwy yn dangos llifogydd yng nghaeau chwarae Ysgol Bechgyn Trefynwy, safle chwaraeon ac adeiladau***

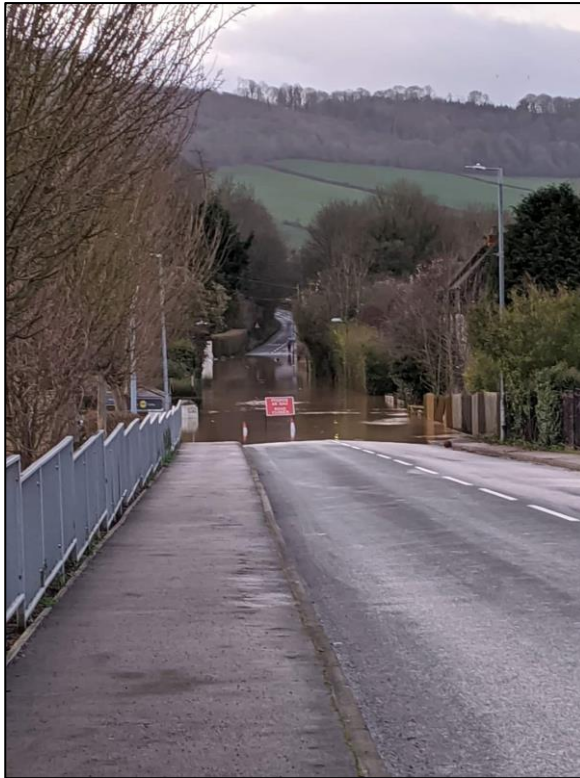
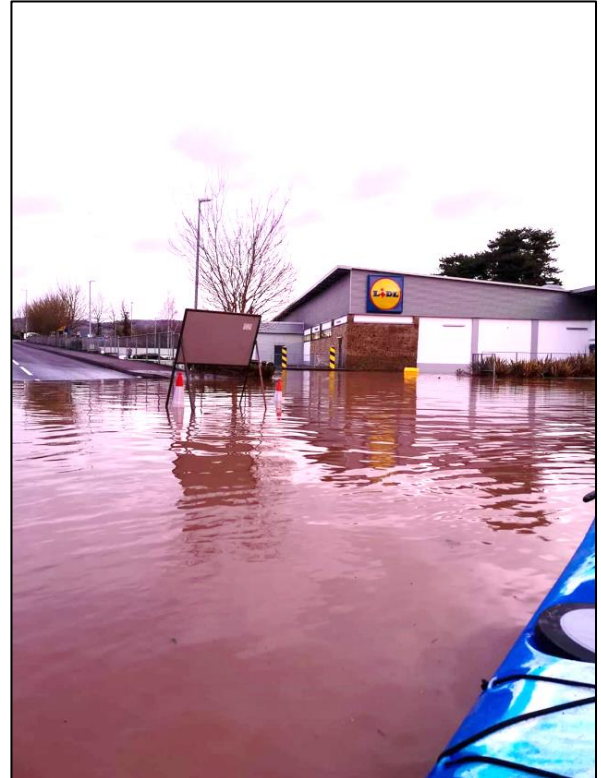
Bu hefyd llifogydd yn yr A466 Heol Redbrook ar ochr ddwyreiniol Pont Gwy yn ystod y cyfnod. Roedd y llifogydd yn ddigon dwfn i atal traffig rhag ei defnyddio. Roedd cau'r ffordd yn golygu fod cyfyngiadau difrifol ar deithio i Fforest y Ddena, Cas-gwent a Threfynwy ei hun ar gyfer preswylwyr sy'n byw yn ardal Wyesham, gan achosi anawsterau sylweddol dros bedwar diwrnod y llifogydd.

***Lluniau 9 a 10: Y llifogydd ar A466 Heol Redbrook***

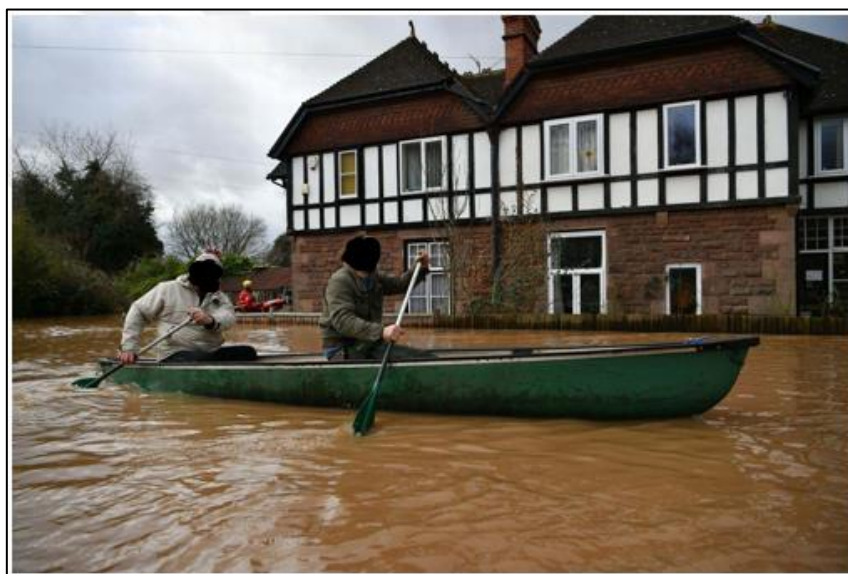
Mae hen arglawdd rheilffordd yn rhedeg yn gyfochrog ar y ffordd ar hyd A466 Heol Redbrook. Mae bwlch yn yr arglawdd i roi mynediad i gaeau chwarae ble'r oedd lefel y llifogydd yn golygu y daeth dŵr trwodd a thros y sachau tywod fel bod Heol Redbrook ac ardaloedd lleol dan ddŵr. Roedd hyn yn cynnwys nifer o adeiladau preswyl yn ogystal â maes parcio stôr Lidl.

***Llun 11: Llifogydd ar hyd Heol Redbrook. Llun diolch i Gloucestershire Live***

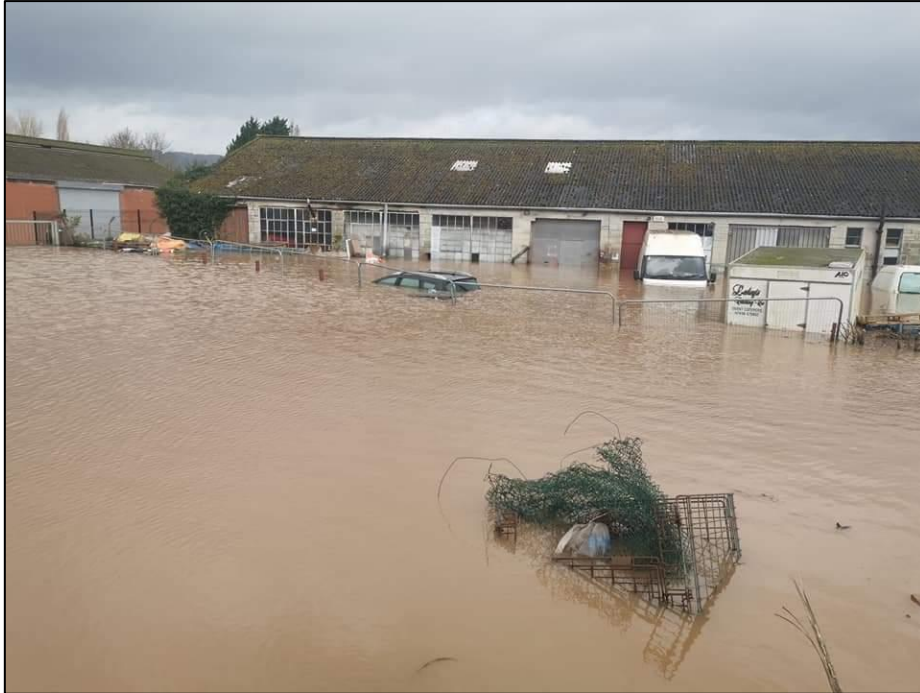
***Llun 12: Llifogydd ger Heol Hadnock a'r Stad Ddiwydiannol***

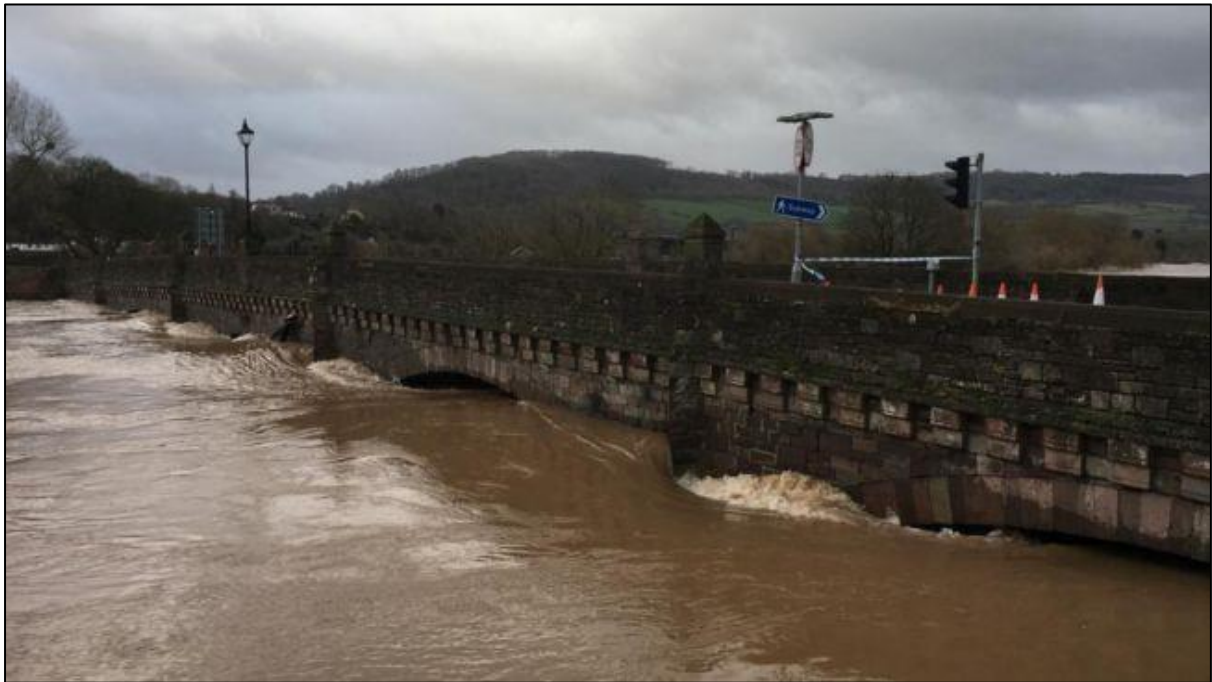
*Llun 12: Lefel uchel y dŵr lan yr afon o Bont Gwy, llun diolch i ITV News*

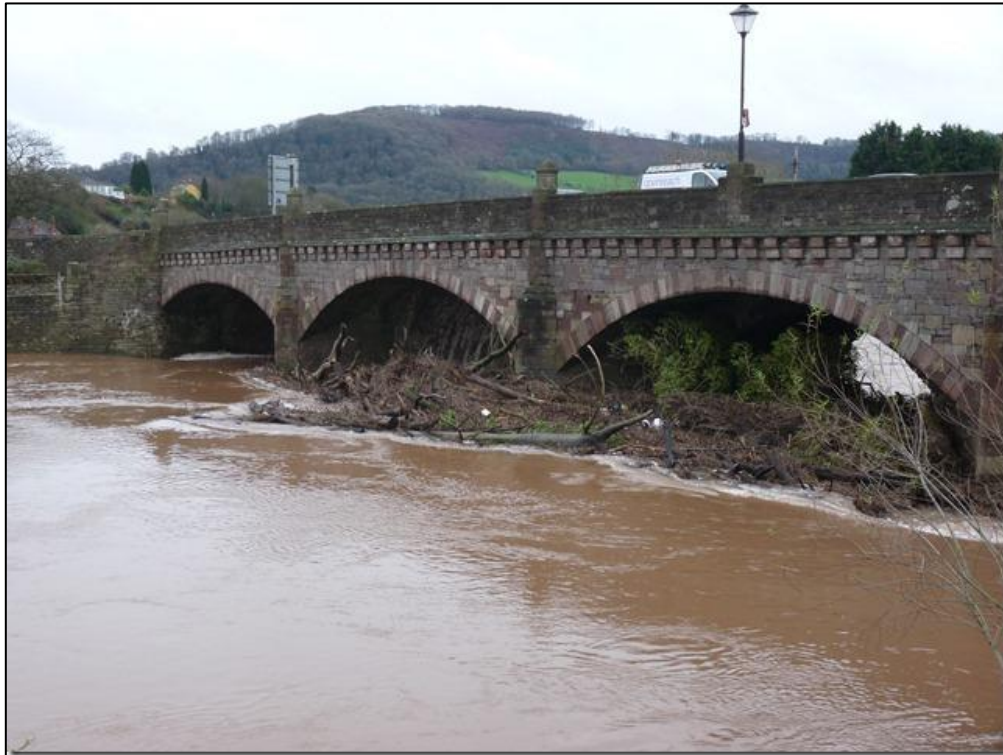
*Llun: Malurion wedi crynhoi ar ochr lan yr afon o Bont Gwy fel canlyniad i'r llifogydd*

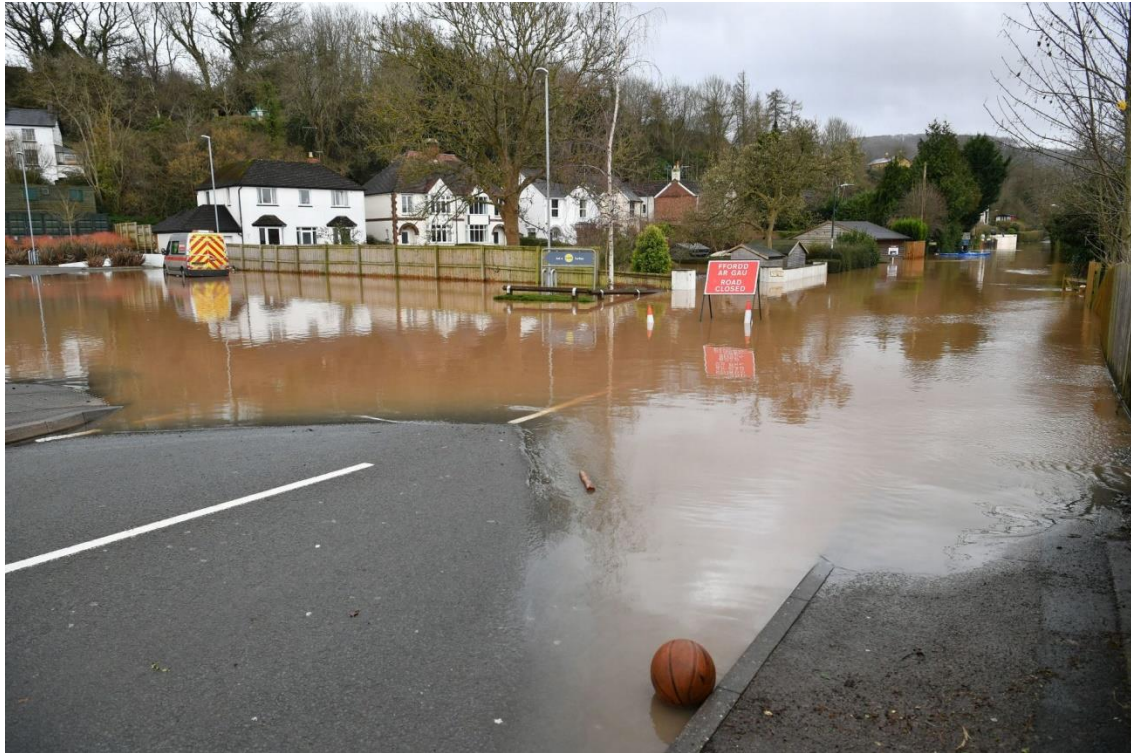
***Llun 14: A466 Heol Redbrook yn edrych i'r de, gellir gweld maes parcio Lidl ar y chwith. O Gloucestershire Live.***

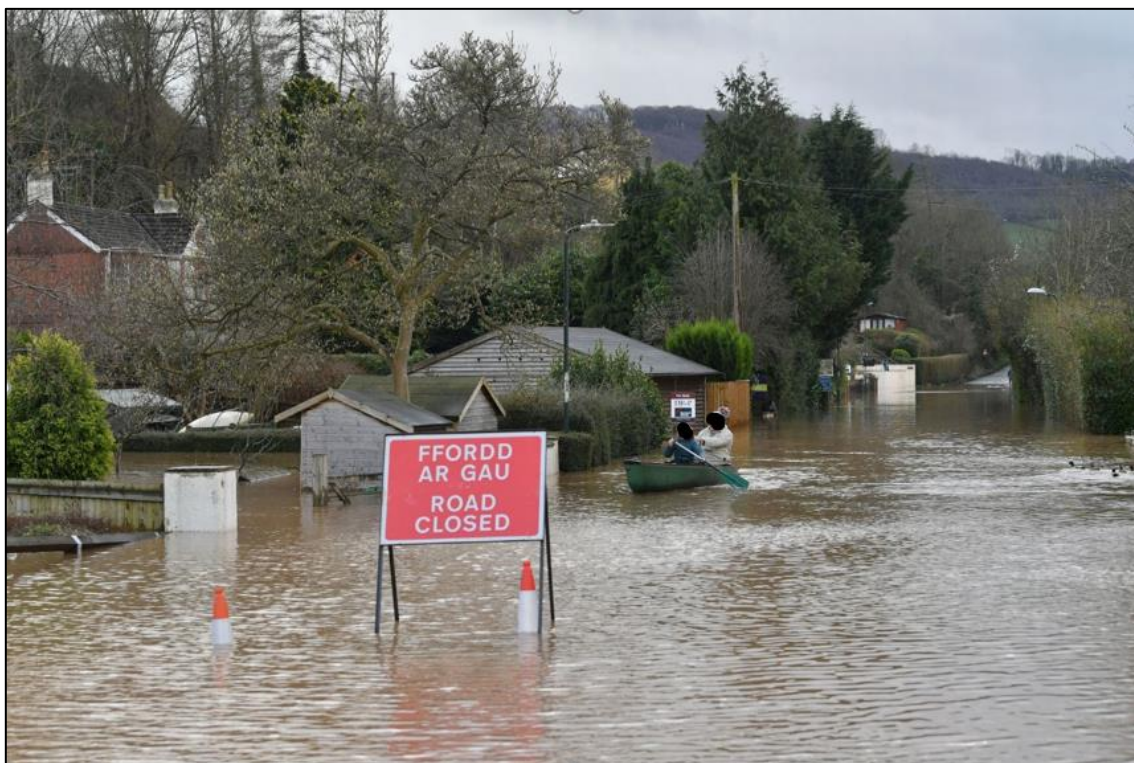
***Llun 15: A466 Heol Redbrook gyferbyn â maes parcio Lidl. O Gloucestershire Live.***

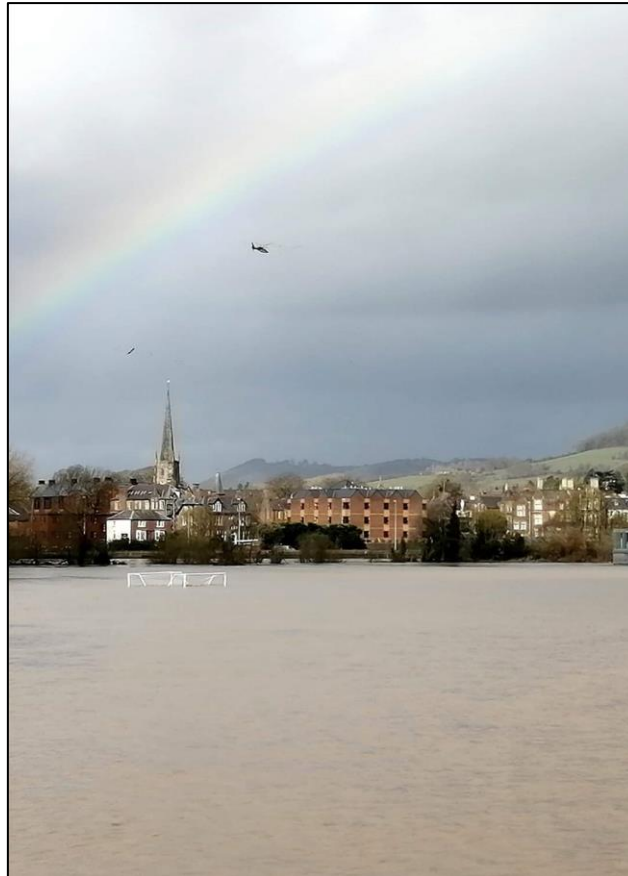
***Llun 16: Golygfa ar draws caeau chwaraeon Ysgol Bechgyn Trefynwy gyda phrif sianel yr afon yn y pellter ac adeilad y pafiliwn ar y dde.***

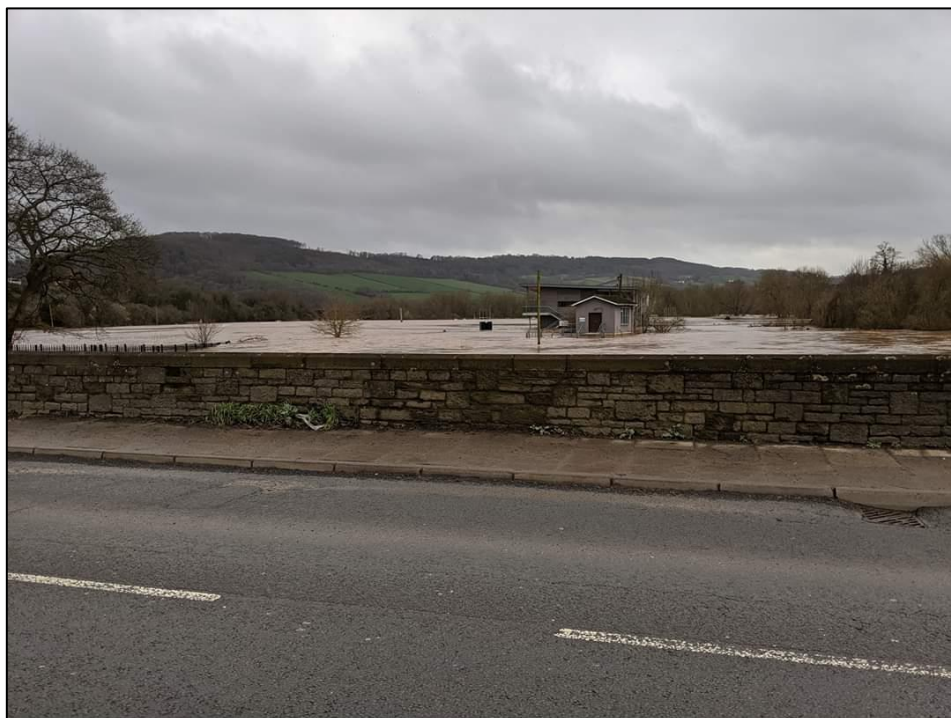
***Llun 17: Golygfa o Bont Gwy yn edrych i lawr yr afon ar bafiliwn chwaraeon Ysgol Bechgyn Trefynwy***
