**Deddf Rheoli Llifogydd a Dŵr 2010**

**Adran 19 Adroddiad Ymchwilio  
Llifogydd**

**Woodside, Brynbuga**  
**Chwefror 2020**

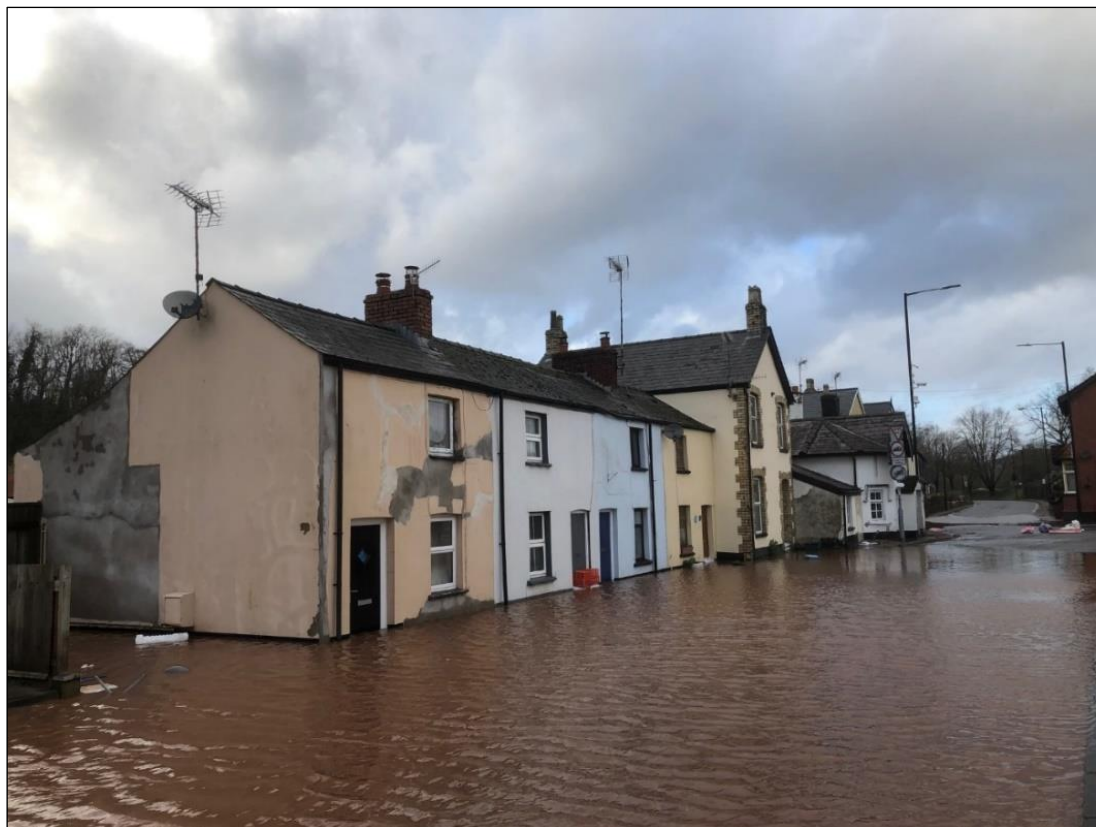
***Llun 1: Llifogydd ar yr Heol y Tu Allan i Rifau 11-15 Woodside a Gymerwyd ar 16<sup>eg</sup> Chwefror 2020 Drwy Gwrteisi Preswlydd Lleol.***

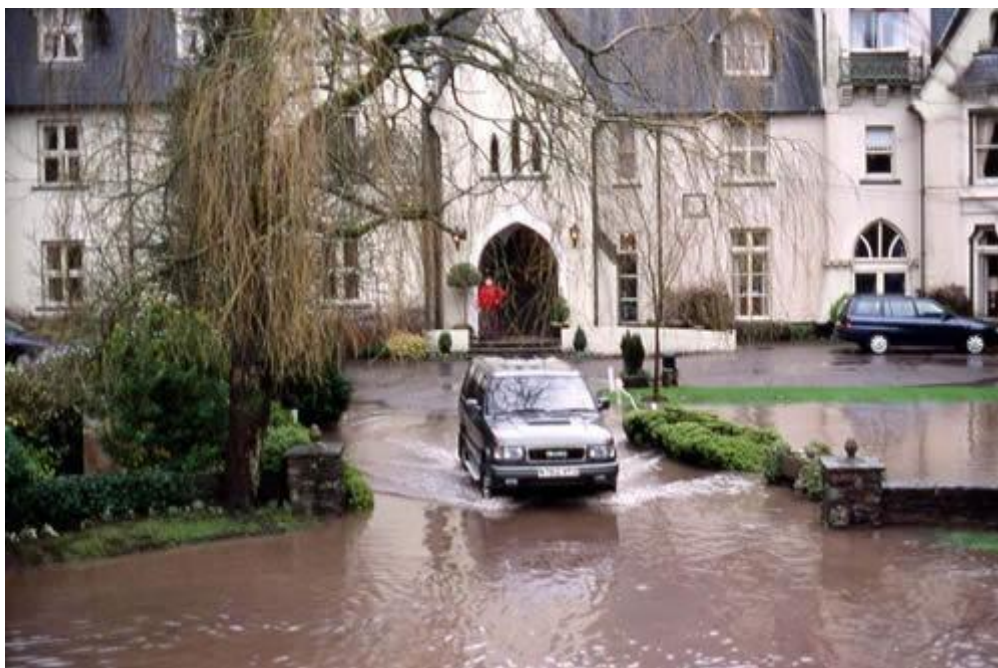
***Llun 3: Llifogydd yng Ngwesty Glen Yr Afon yn 2002, drwy gwrteisi John Tallet o Frynbuga***

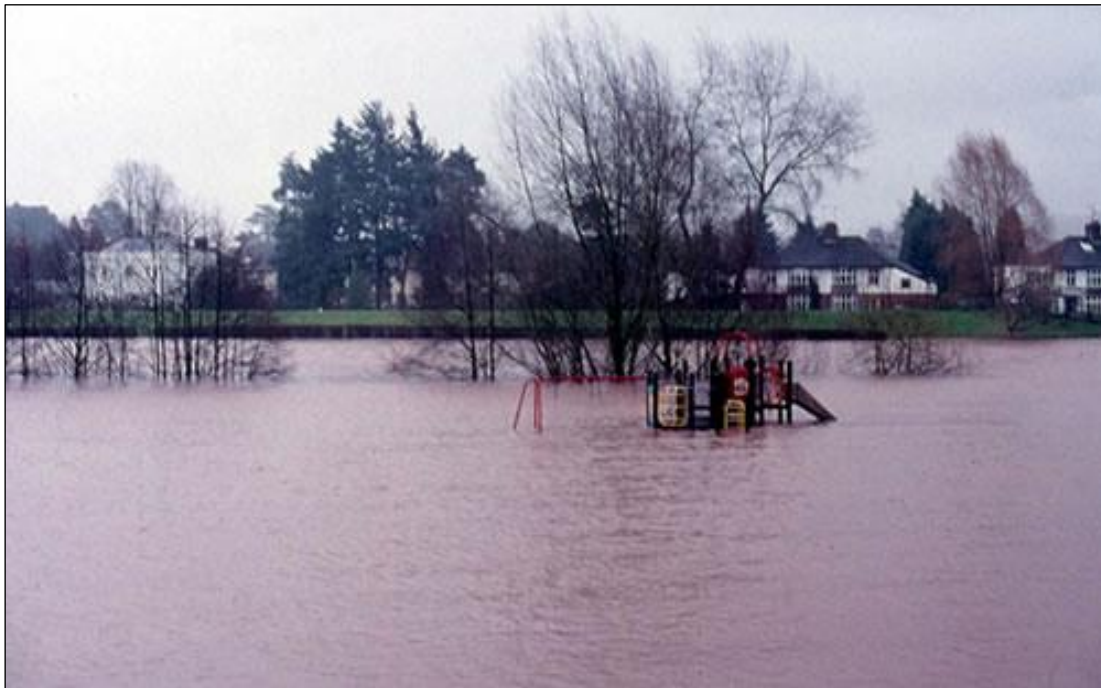
***Llun 4: Llifogydd ar y Cae Chwarae ym Mrynbuga yn 2002, drwy Gwrteisi John Tallet o Frynbuga***

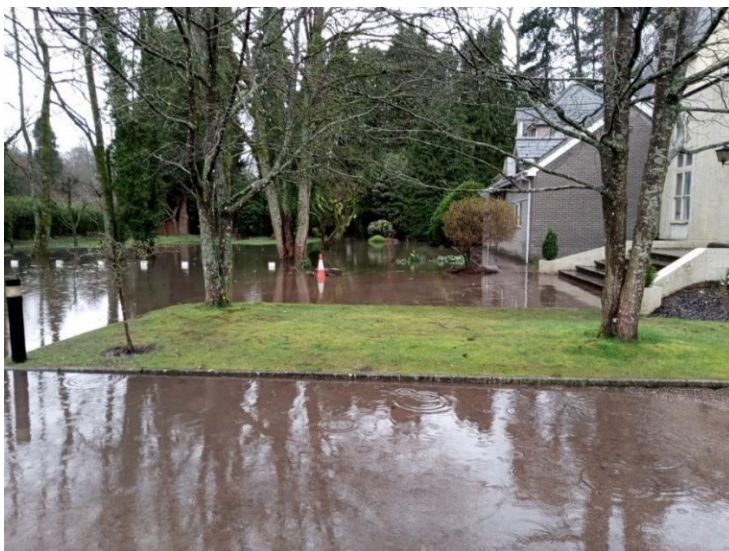
***Llun 5: Llifogydd yng Nghefn Gwesty Glen Yr Afon***

Adroddwyd bod ardal cegin Gwesty Glen Yr Afon, sydd yng nghefn y gwesty, wedi gorlifo o'r tir isaf yn y cefn ynghyd â rhai o'r tai teras ar ochr orllewinol yr A472 i'r gogledd o bont Wysg. Effeithiwyd hefyd ar nifer o eiddo preswyl ar ochr ddwyreiniol yr A472 ger y bont ac efallai bod y rhain wedi dioddef llifogydd o'u harllwysiadau i'r afon, o bosibl oherwydd bod falfiau clep yn cael eu codi gan lifogydd yn Afon Wysg, (Gweler Llun 9 isod). Llifodd dŵr hefyd trwy'r wal gwaith maen ar ochr dde-orllewinol y bont lle mae craciau gweladwy mewn darn byr o'r wal yma, (Gweler Llun 6 isod). Mae'n bosibl bod y craciau hyn yno cyn y llifogydd, gan fod y waliau hyn wedi bod yn destun difrod traffig gan gerbydau mawr.

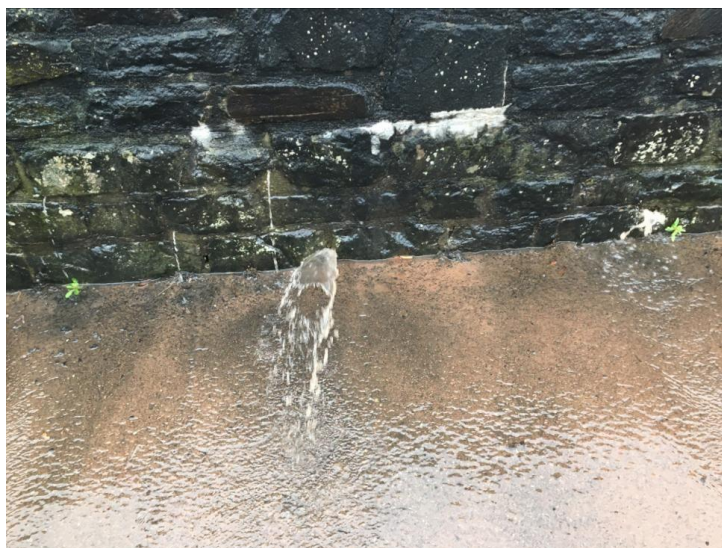
***Llun 6: Dŵr yn Llifo drwy Wal Barapét Pont Wysg – Ochr Orllewinol.***

Effeithiwyd yn wael ar drigolion y bythynnod ychydig i'r de o'r bont gan y dŵr yn llifo trwy wal y bont yn y tu blaen i oddeutu 200mm a chan ddŵr llawer dyfnach yn y cefn gan nodi bod llifogydd wedi cychwyn tua 7am ar yr 16<sup>eg</sup> ac wedi codi'n gyflym iawn yn ystod y bore i oddeutu un metr o ddyfnder yn fewnol.

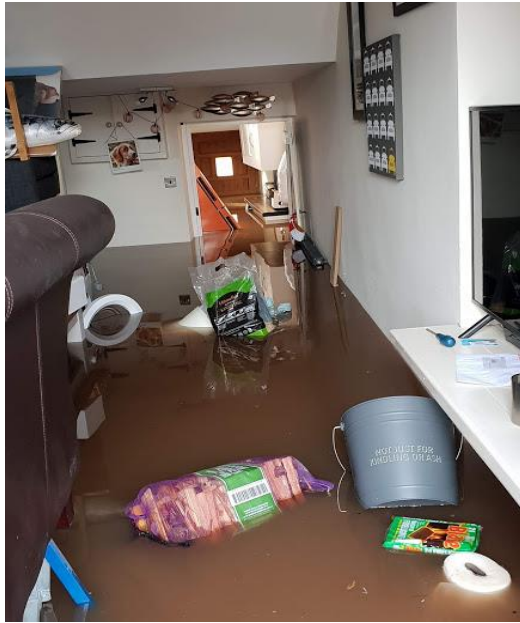
***Lluniau 7 ac 8: Yn Dangos Llifogydd Mewnol i Fythynnod i'r De o'r Bont, drwy Gwrteisi Trigolion Lleol***

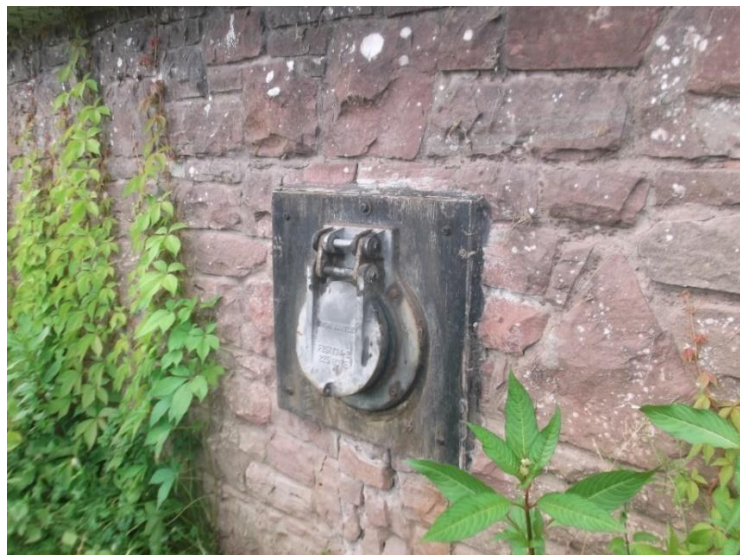
***Llun 9: Enghraifft o Ollyngfa gyda Falf Glep, a gymerwyd yng Ngorffennaf 2020***

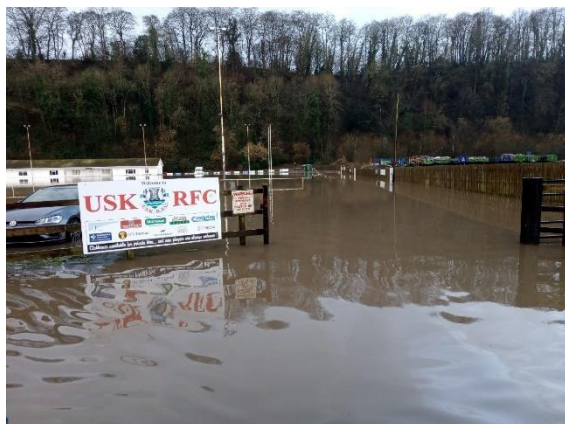
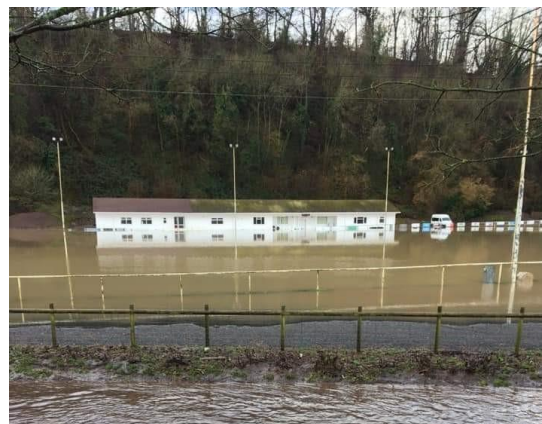
### ***Lluniau 10 & 11: Llifogydd yn y Clwb Rygbi***

Effeithiwyd yn wael ar y cae rygbi a'i adeiladau pafiliwn gyda dŵr hyd at y bariau gweini, sawl troedfedd o ddyfnder yn y pafiliwn. Mae'n amlwg bod yr A472 yn syrthio wrth iddi deithio i'r de o'r Old Goods Yard i'r bont ac yn parhau ar y ffordd fechan, R106, i'r cae rygbi ryw ddau fetr a fyddai wedi rhwystro clirio'r dŵr llifogydd unwaith i'r cloi llifogydd glirio. Mae hyn hefyd yn rhannol yn cyfrif am y dŵr llifogydd dyfnach yn rhan ddeheuol ardal Woodside.

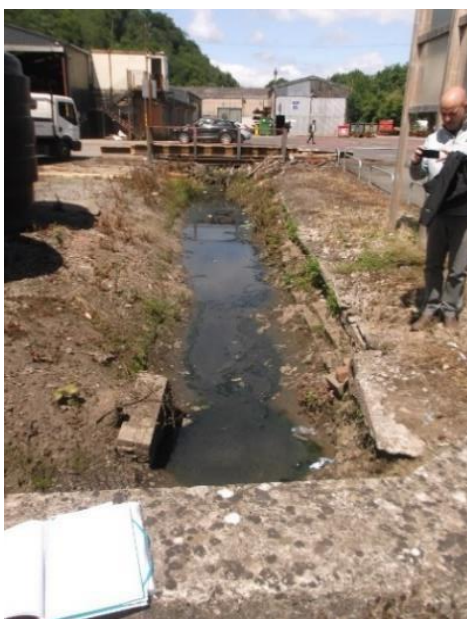
**Llun 12: Y Ffos Agored ar yr Ystad Ddiwydiannol a gymerwyd yng Ngorffennaf 2020**

Mae system gyfyngedig iawn o ddraenio tir gyda'r nant, ac un ffos agored nodedig yng nghanol yr ardal ddiwydiannol. Nodwyd bod gan rannau o'r nant ddiennw gryn dipyn o weddillion a gwaddodion pan ymwelwyd â hwy ym mis Mehefin 2020, mae'n ddigon posibl bod hyn wedi digwydd o lifogydd mis Chwefror. Bydd perchnogion tir yn cael eu hysbysu i glirio'u rhannau o'r nant i gynnal cwrs dŵr dirwysr.

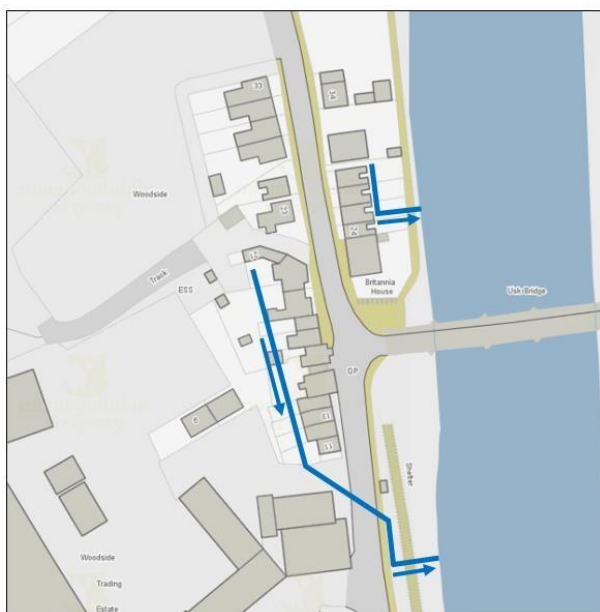
**Ffigur 9: Lleoliadau dangosol Systemau Carthffosiaeth Brwnt yn Woodside**

I'r gorllewin o'r bont mae system garthffosiaeth fer ar hyd cefn y bythynnod yn rhifau 11 i 21 Woodside a gafodd ei llethu gan y llifogydd. Byddai hyn wedi cymysgu carthion budr â dŵr llifogydd ac mae rhai preswylwyr wedi nodi bod dŵr llifogydd wedi dod i fyny trwy eu sincipiau a'u hystafelloedd ymolchi. I'r gogledd o'r bont ac i'r dwyrain o'r A472 mae yna hefyd system garthffosiaeth fer ar gyfer rhifau 22, 24, 26, 28, 30 a 32 Woodside ac mae'r ddwy system yn gollwng i Afon Wysg.

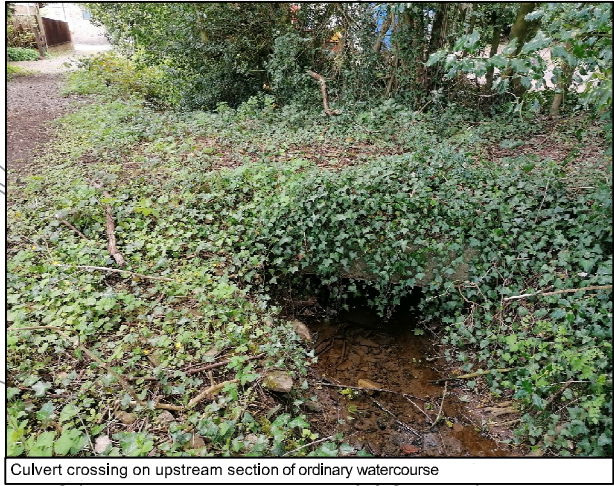
Culvert crossing on upstream section of ordinary watercourse

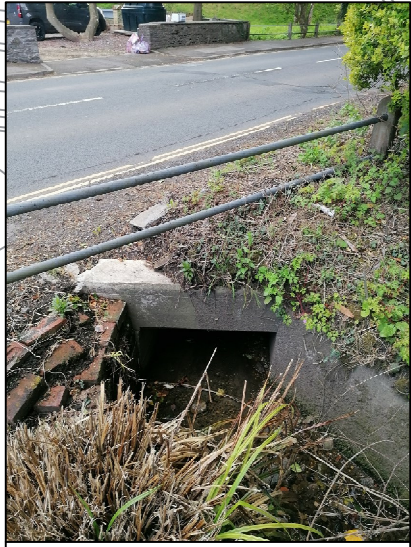
A472 Culvert Inlet

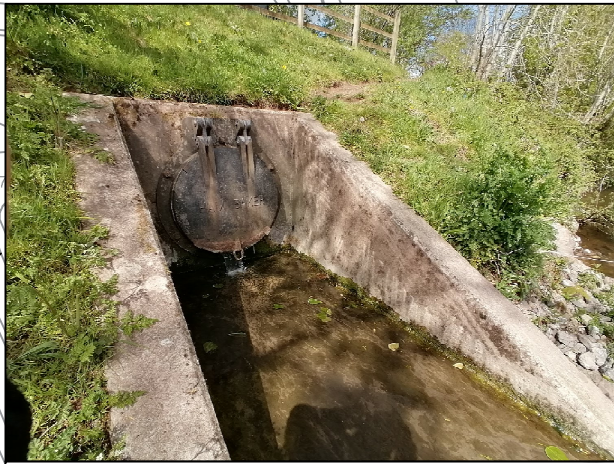
Culvert outfall headwall & flap valve

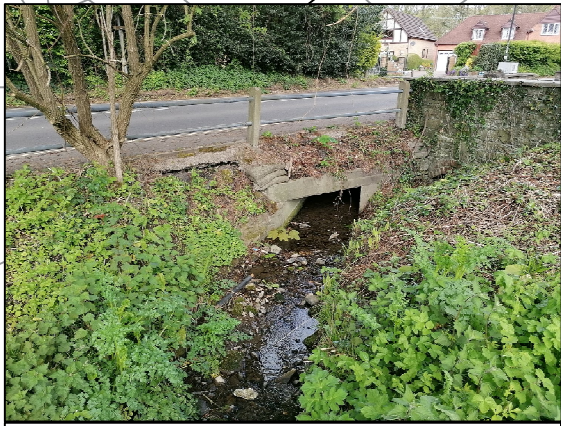
A472 Culvert Outlet

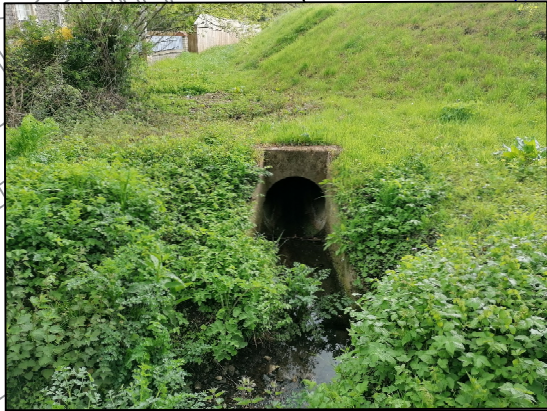
Culvert Inlet at Usk Island

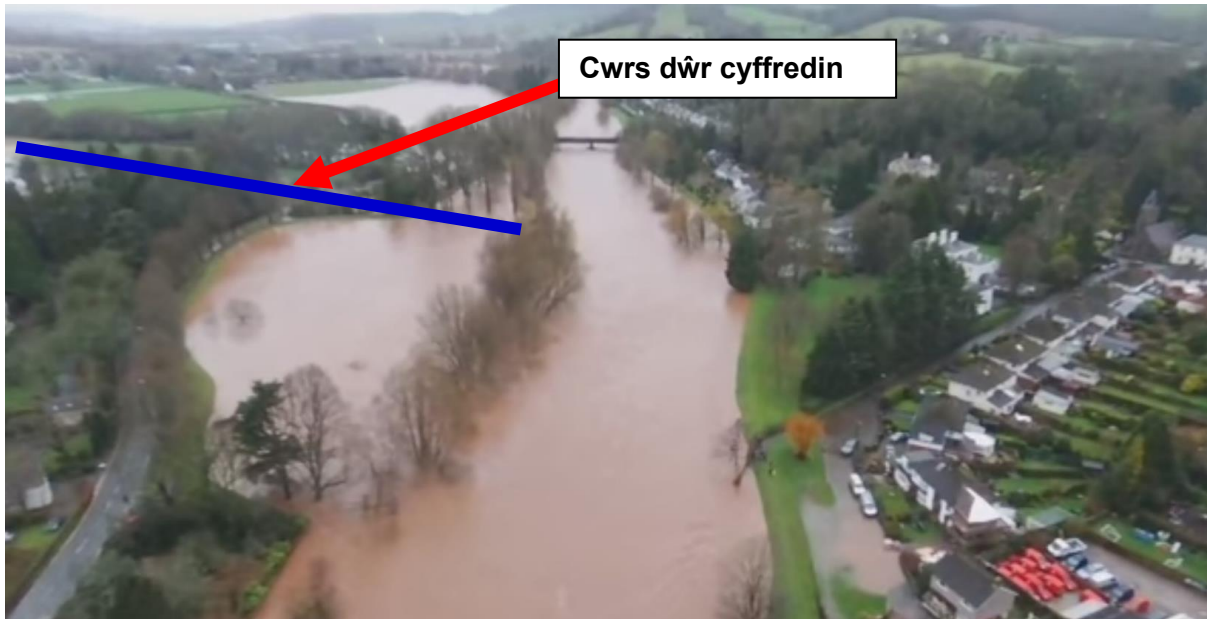
**Llun 13:** Yr Afon Wysg gan edrych i fyny'r afon. Mae'r cwrs dŵr cyffredin a orlifodd wedi'i leoli ar ben chwith y llun

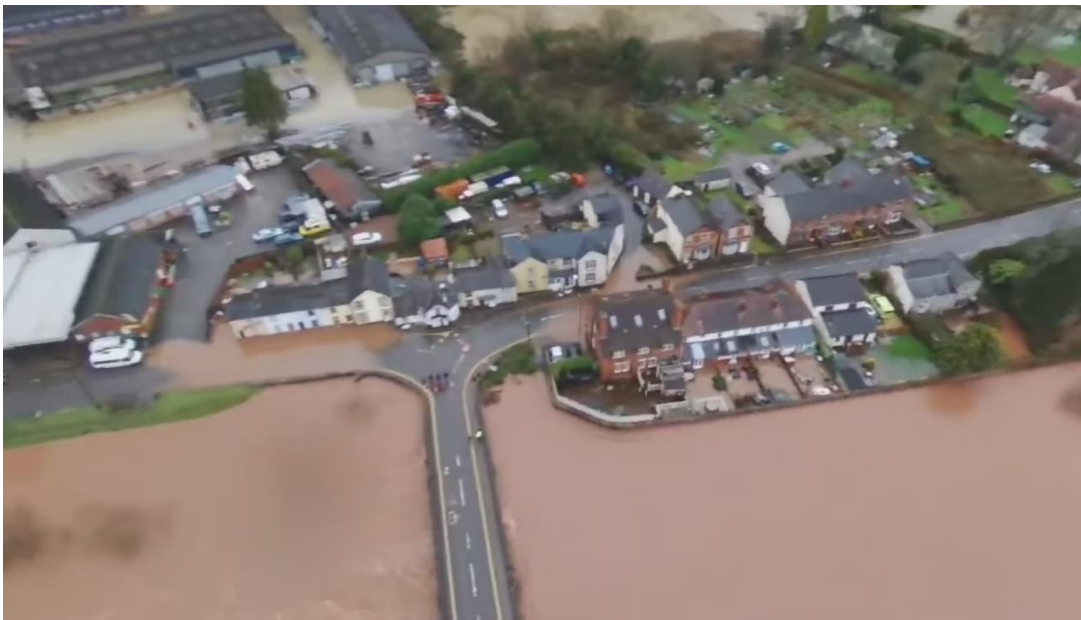
**Llun 14:** Pont Tref Brynbuga, nodir y llifogydd gerllaw Bythynnod Woodside a'r llifogydd yn yr Ystad Ddiwydiannol ar frig y llun. Mae'r gwahaniaeth yn lliw y dŵr yn dangos y llifogydd i'r ystâd ddiwydiannol ar frig y llun. Mae gwahaniaeth yn lliw'r dŵr yn nodi llifogydd o ddwy ffynhonnell wahanol (cwrs dŵr cyffredin mewn lliw golau, afon Wysg lliw brown tywyllach)

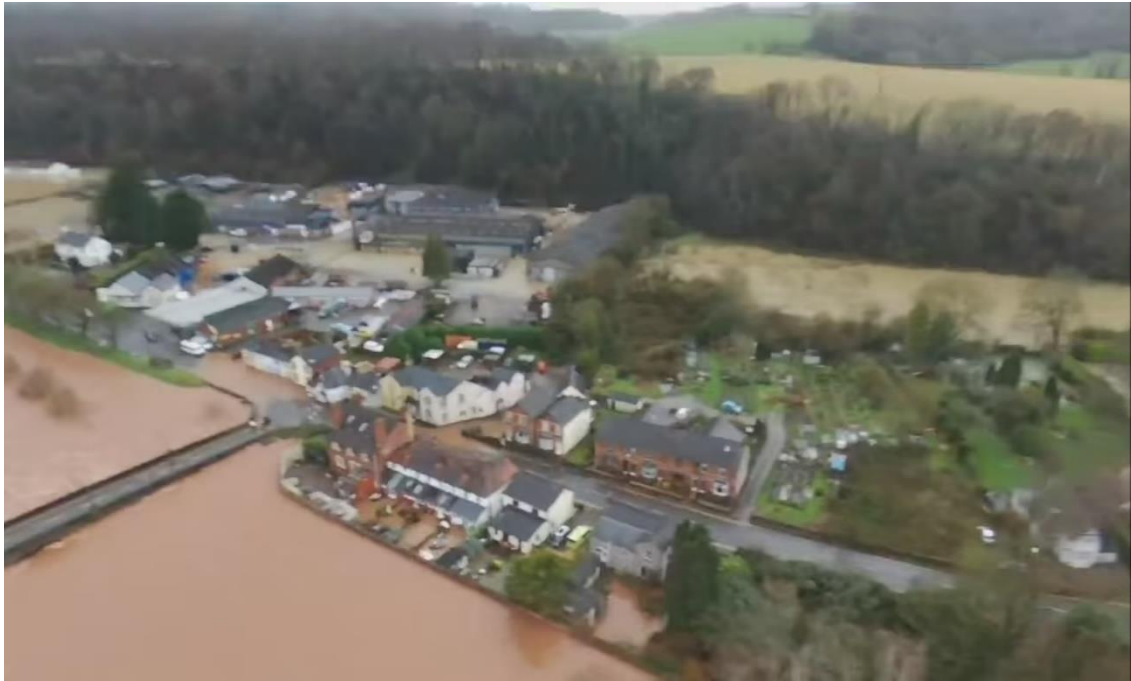
**Llun 15:** Llifogydd o gwrs dŵr cyffredin yn rhedeg o'r dde i'r chwith i'r llun, drwy Ystad Ddiwydiannol Woodside ac ymlaen i Glwb Rygbi Brynbuga

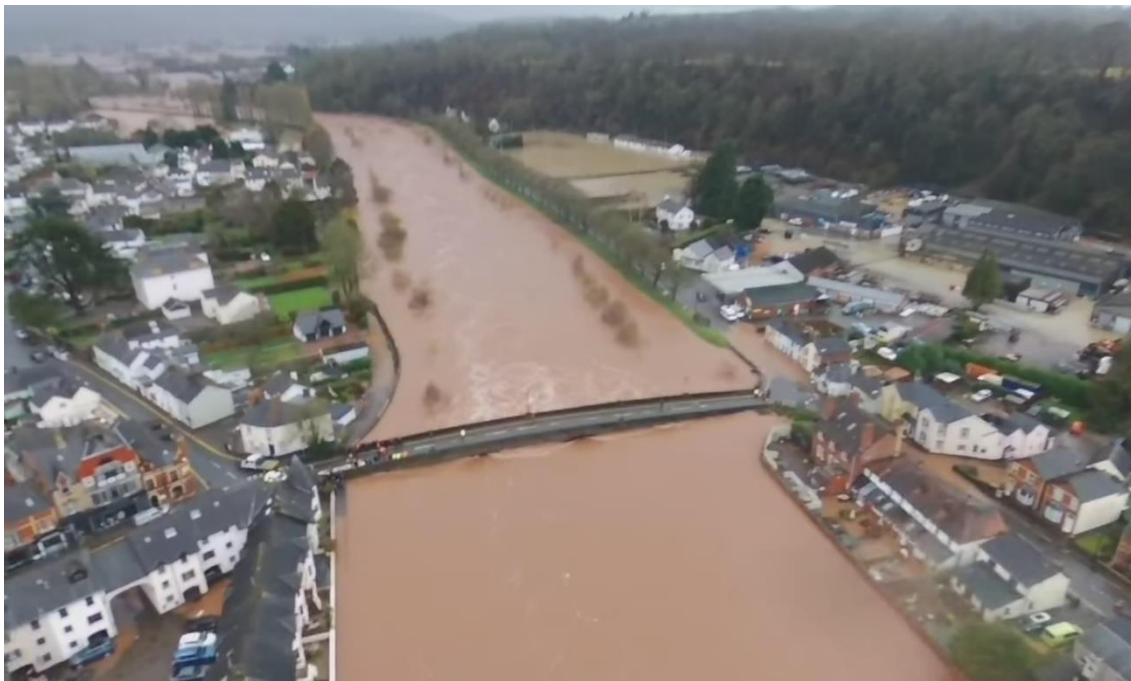
**Llun 16:** Llifogydd sylweddol i Ystad Ddiwydiannol Woodside a'r clwb rygbi ar y dde
