**Cyngor Sir Fynwy**

**Adroddiad Ymchwilio Llifogydd  
Adran 19**

**Ynysgynwraidd**

**Hydref 2019**

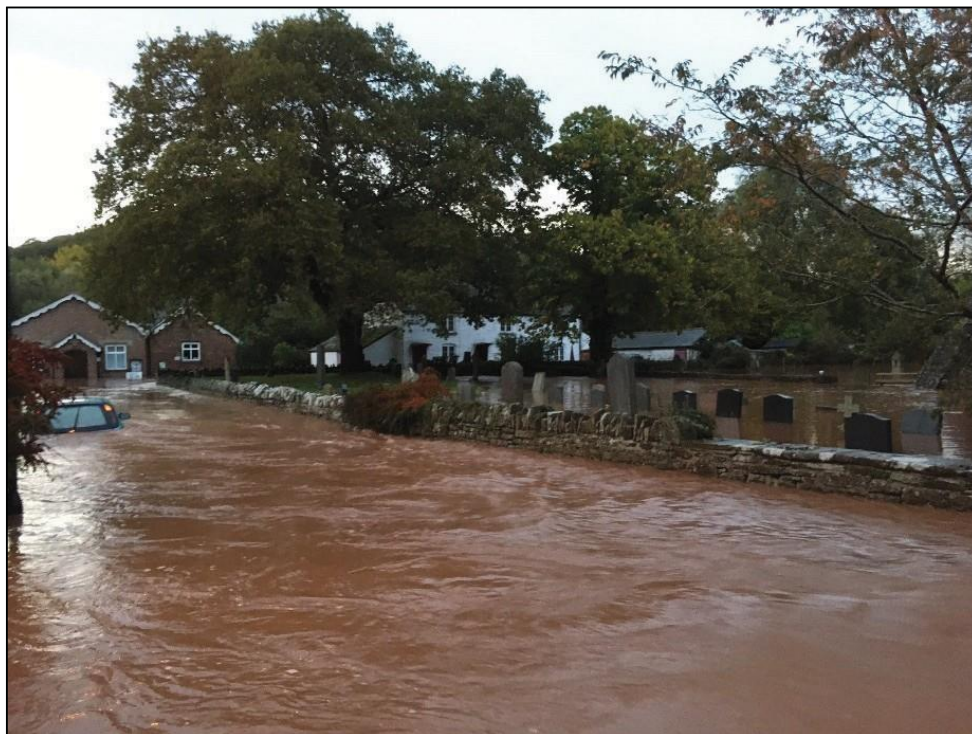
Llun 1: Llifogydd sylweddol yng nghanol y pentref a thir yr eglwys

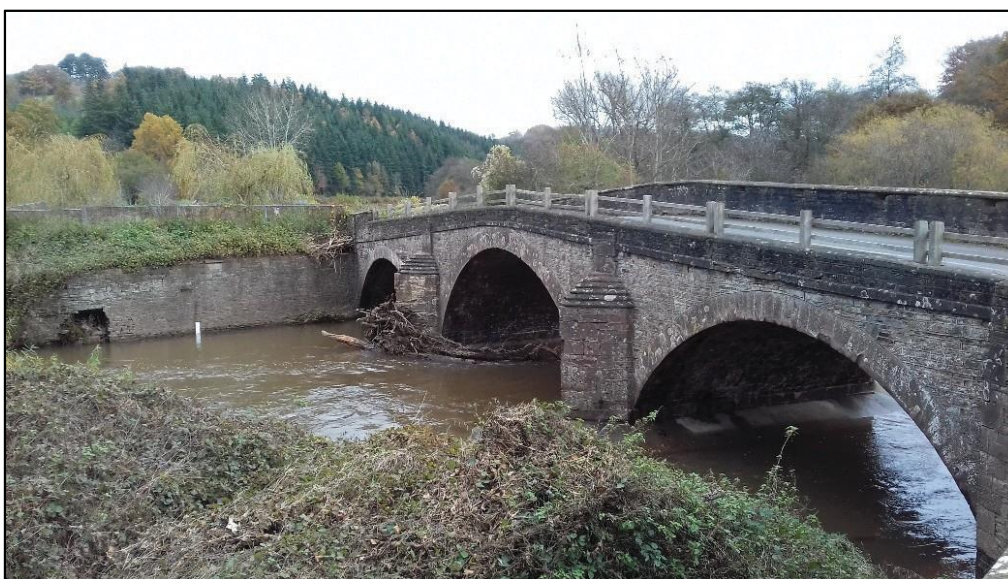
Llun 2: Pont Ynysgynwraidd gyda chroniad bach o falurion coed ar y roddwr pellaf ar ôl y llifogydd

Yn ystod y digwyddiad llifogydd, ni chafwyd adroddiad am unrhyw rwystr nac ataliad llif o fewn y cyrsiau dŵr nac ym Mhont Ynysgynwraidd, sy'n cario'r B4521 dros yr Afon Mynwy ym mhen isaf y pentref. Soniwyd am lifogydd sylweddol dros y tir ar draws caeau i ddwyrain y pentref a wnaeth wedyn orlifo ar yr B4521. Ar ôl y digwyddiad, roedd croniadau o falurion i'w gweld ar ben ffensys a chlwydi gan awgrymu fod y dŵr yn y lleoliad hwn yn fwy na 1m o ddyfnder.

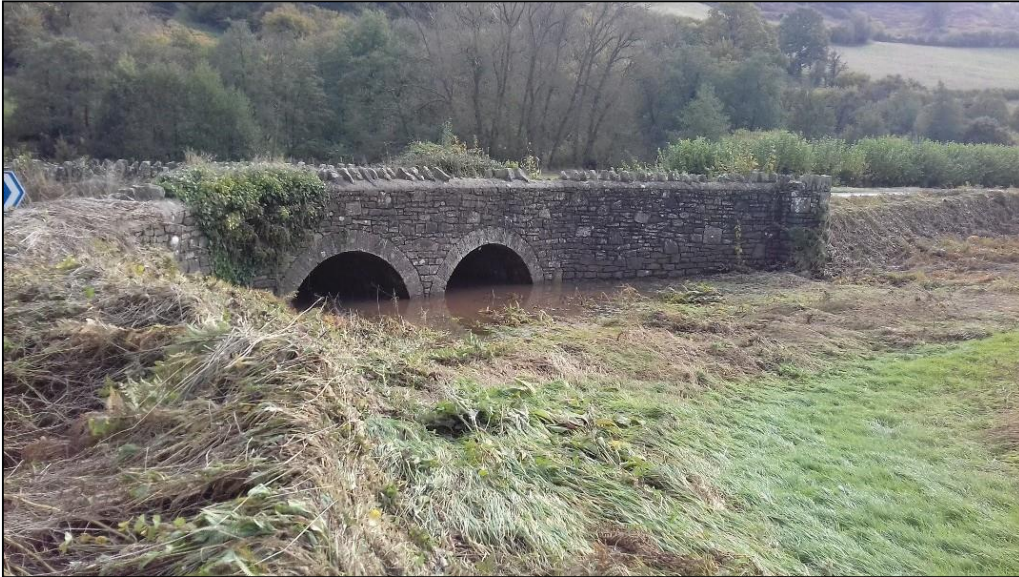
Llun 3: Bwáu lliniaru llifogydd wrth gyffordd yr B4521/R23

Mae'r adroddiad am lifogydd Pasg 1998 yn awgrymu y codwyd yr adran hon o lôn cerbyd y B4521, sy'n croesi'r gorlifdir i ddwyrain y pentref, er mwyn gwella mynediad dros Bont Ynysgynwraidd ar gyfer cerbydau mwy. Aethpwyd yn uwch na'r lôn cerbyd yn ystod hyn gan achosi difrod i wrychoedd a ffensys. Disgrifiwyd yr adran uwch fel math o strwythur "sarn" oedd wedi creu rhwystr i lif dros y tir mewn llifogydd eithafol. Nid oes gan strwythur dau fwa maen ar ben pellach y "sarn" ger cyffordd yr A4521/R23 ddigon o gapasiti ar gyfer mynd â'r llif dros y tir o dan y B4521. Mae lluniau o'r strwythur hwn a nodweddion draeniad eraill ar gael yn Atodiad B. Byddai angen ymchwiliad pellach a modelu hydroleg i ganfod pa effaith a gafodd y lôn cerbyd uwch ar lif dros y tir ac os yw'n ddigon sylweddol i effeithio ar lefelau llifogydd o fewn y pentref.

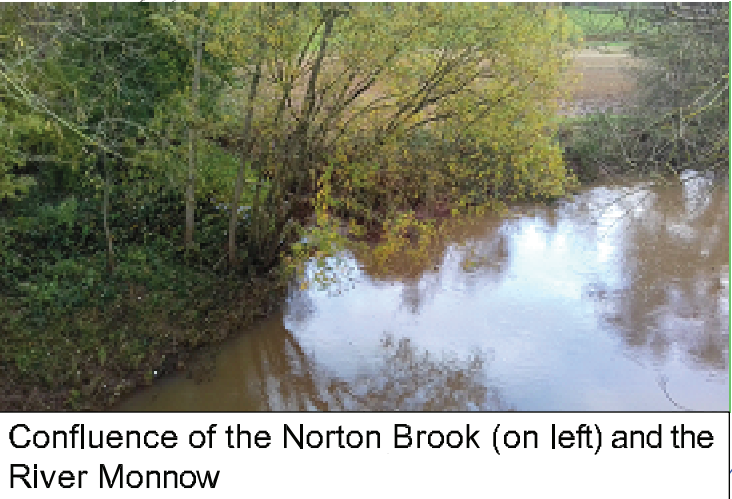
Confluence of the Norton Brook (on left) and the River Monnow

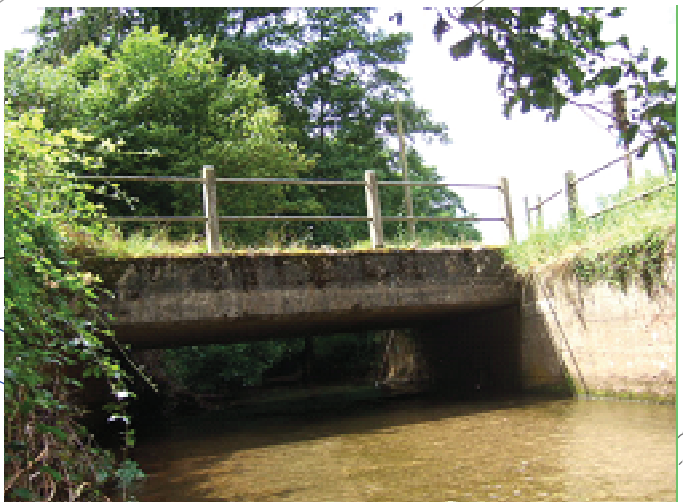
Downstream elevation at Dry Bridge which carries the C12.13 over the Norton Brook

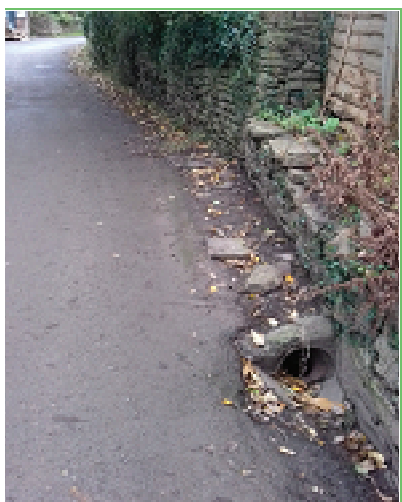
Surface water drainage inlet

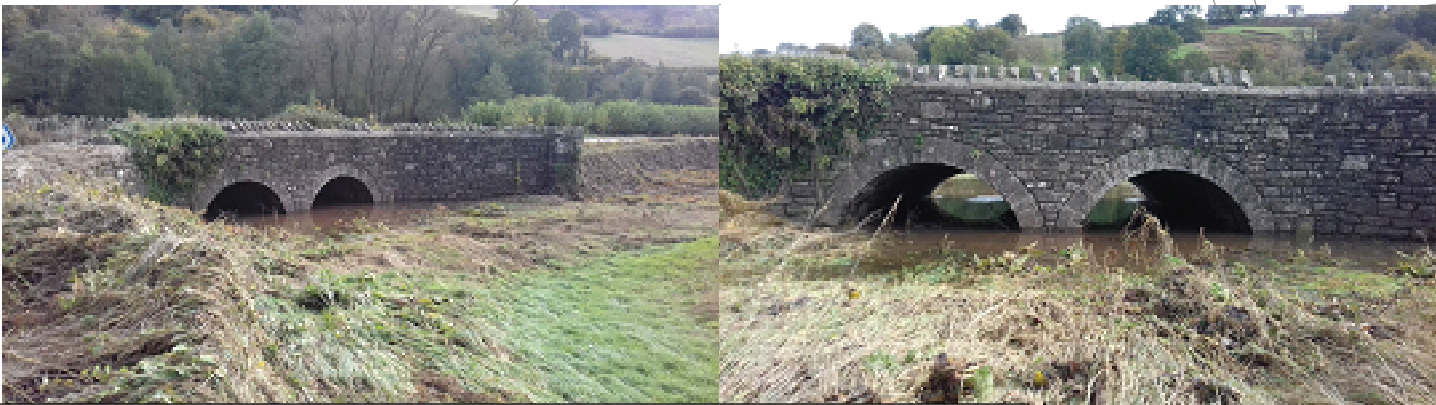
Downstream elevation of masonry flood relief arches.

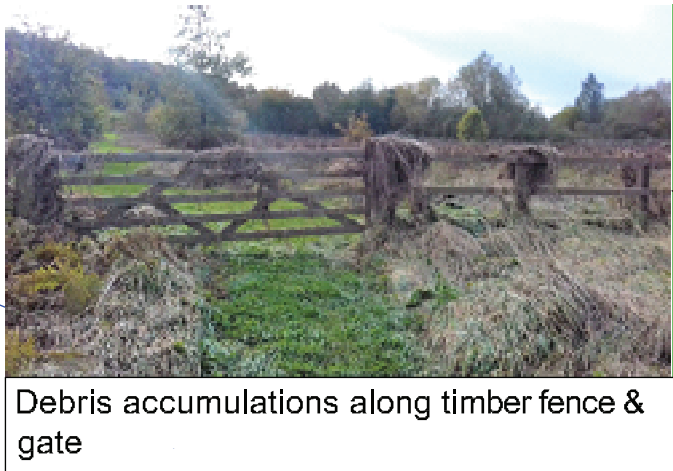
Debris accumulations along timber fence & gate

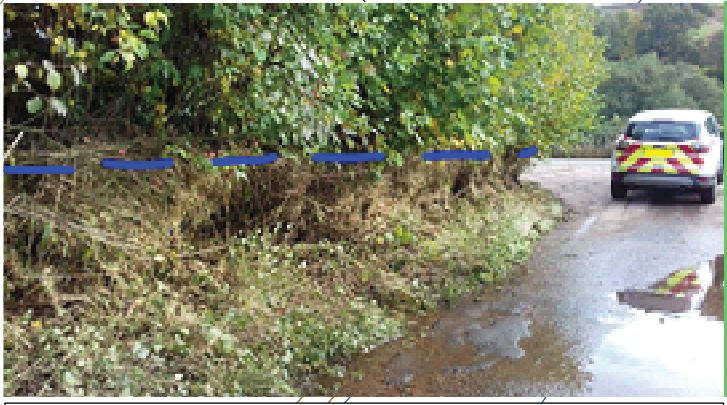
Debris accumulations along hedge (height indicated by blue lines)

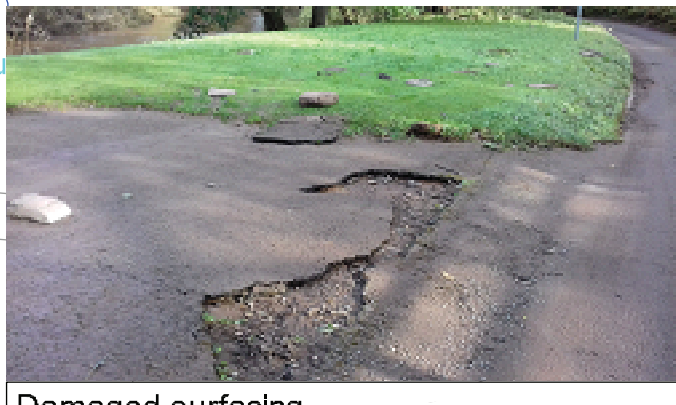
Damaged surfacing

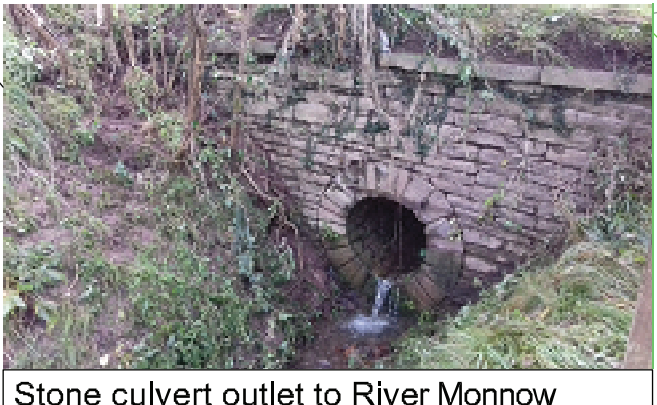
Stone culvert outlet to River Monnow

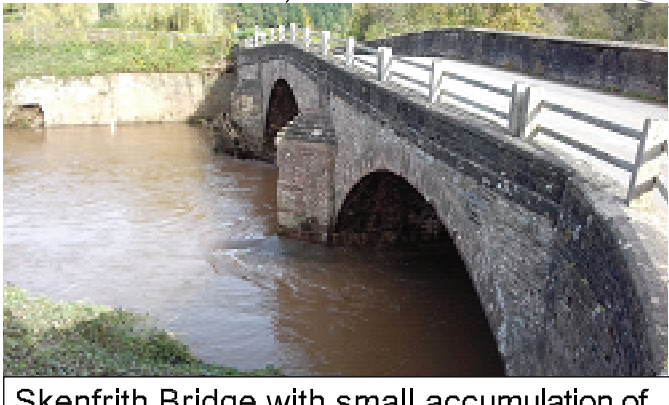
Skenfrith Bridge with small accumulation of debris on cut water after flood event

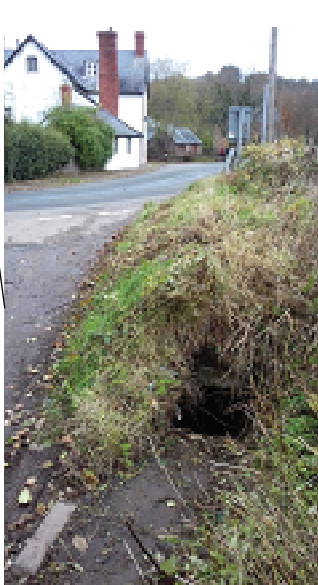
Culvert inlet / open chamber

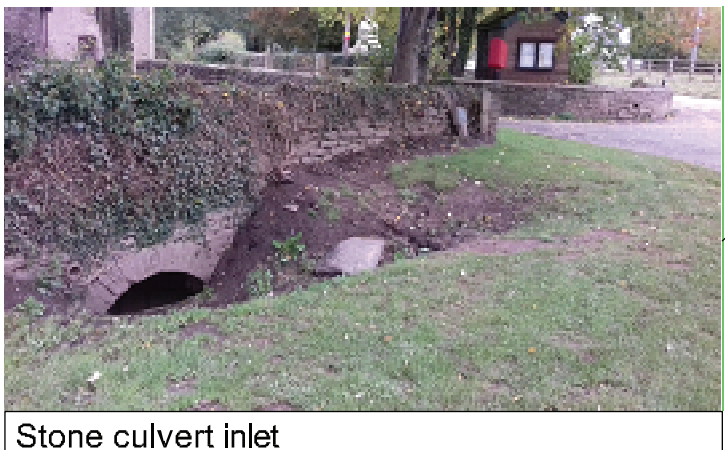
Stone culvert inlet

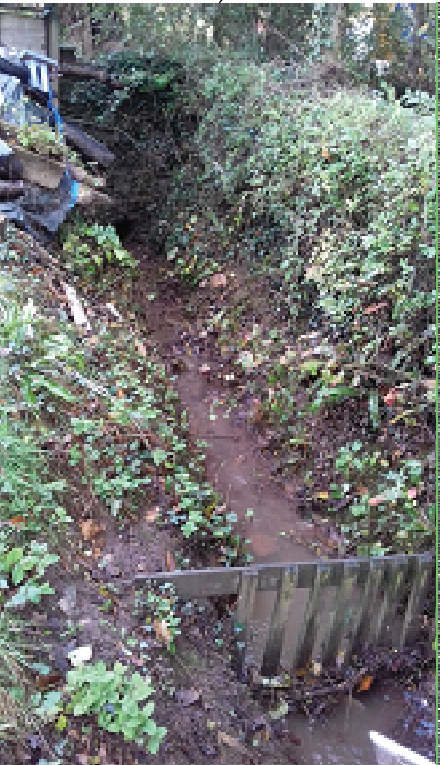
Open channel from surrounding fields to culvert beneath the C12.13 carriageway. Inlet protected by private homemade screen.

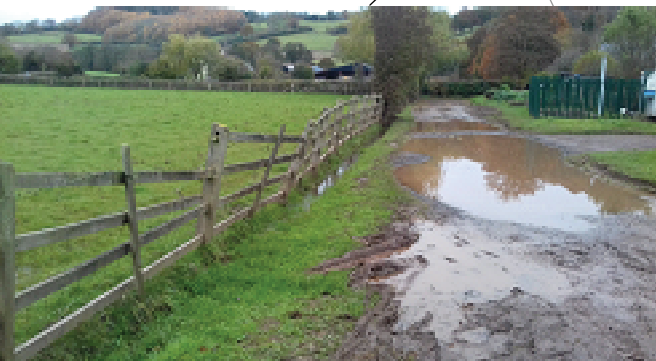
Rear track to Orchard Close. Small right-hand ditch conveys water to piped drainage system.

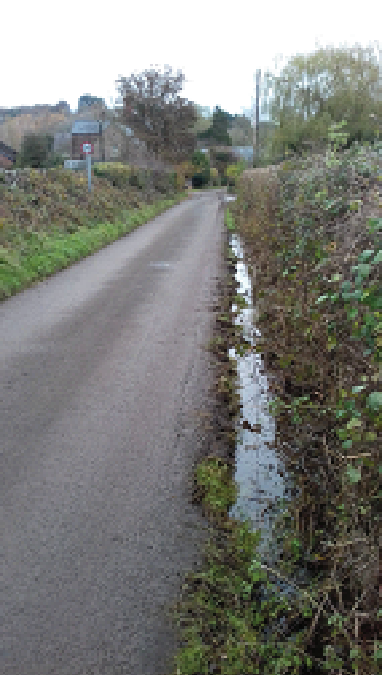
Roadside ditch looking downstream towards connection with piped drainage system

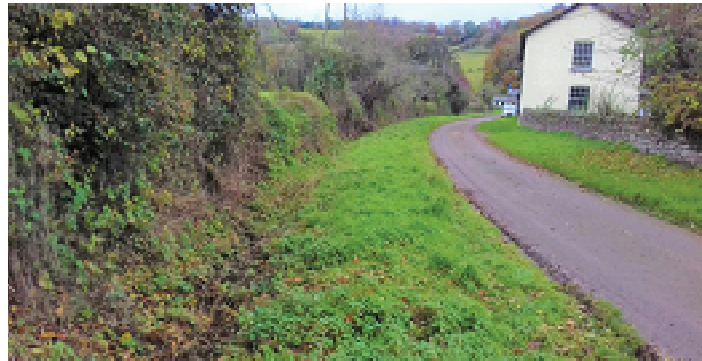
Roadside ditch along left hand verge looking upstream towards Dry Bridge (Malthouse on left).
