**Cyngor Sir Fynwy**

**Adroddiad Ymchwiliad Llifogydd  
Adran 19**

**Watery Lane / Heol  
Rockfield, Trefynwy**

**Storm Dennis  
Chwefror 2020**

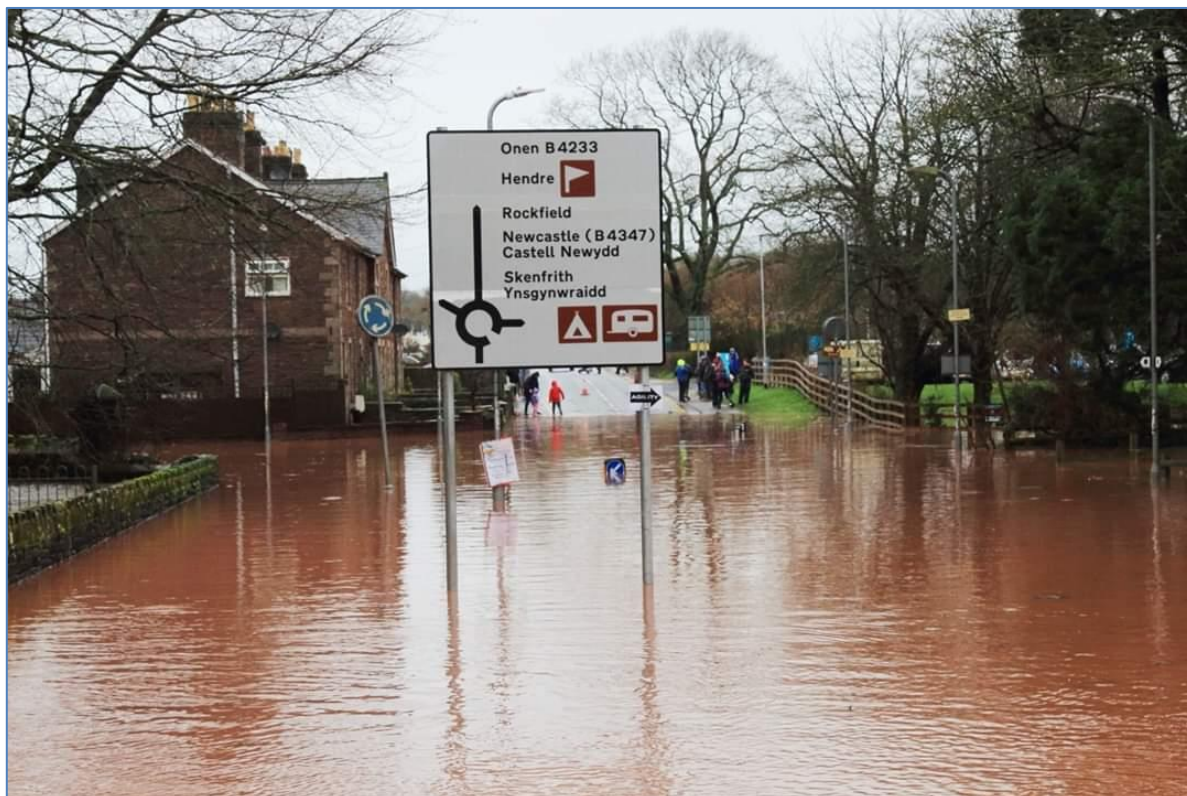
*Ffigur 2-6. Llun o lifogydd yng nghylchfan Watery Lane a Heol Rockfield ac arwydd ffordd. Storm Dennis. Chwefror 2020.*

Roedd adroddiadau cyfryngau ar wefan y South Wales Argus y bu llifogydd ddwywaith yn Watery Lane yn y tridiau rhwng 16 Chwefror a 18 Chwefror 2020 fel y dangosir yn Ffigur 2-7. Nodir mai dyddiad yr adroddiad yw 18 Chwefror 2020 a'i fod yn cyfeirio at lifogydd am yr ail dro y bore hwnnw. Mae hefyd yn dweud y galwyd y gwasanaethau achub ar y dydd Sul cyn dyddiad yr adroddiad, sef dydd Sul 16 Chwefror 2020. Mae Ffigur 2-6 yn dangos y gylchfan a'r arwyddion ffordd yn ystod y digwyddiad llifogydd.

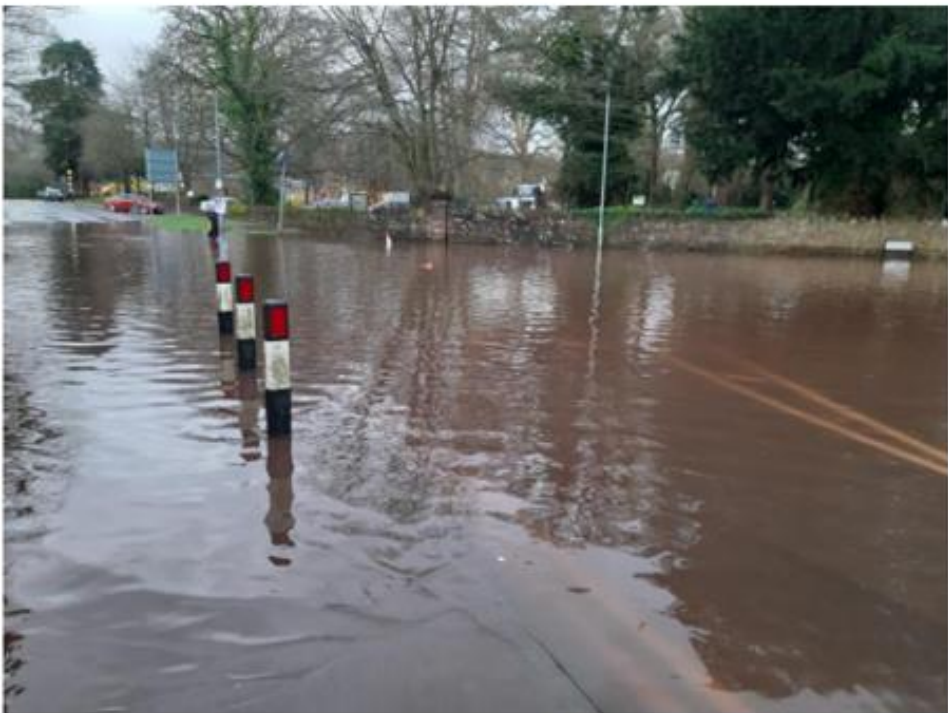
Ffigur 2-7. Adroddiadau cyfryngau yn y South Wales Argus o lifogydd i eiddo a'r ffordd yn Watery Lane a Rockfield Road, ddydd Sul 16 i ddydd Mawrth 18 Chwefror 2020

The flooded Watery Lane in Monmouth. Picture: Fiona Phillips

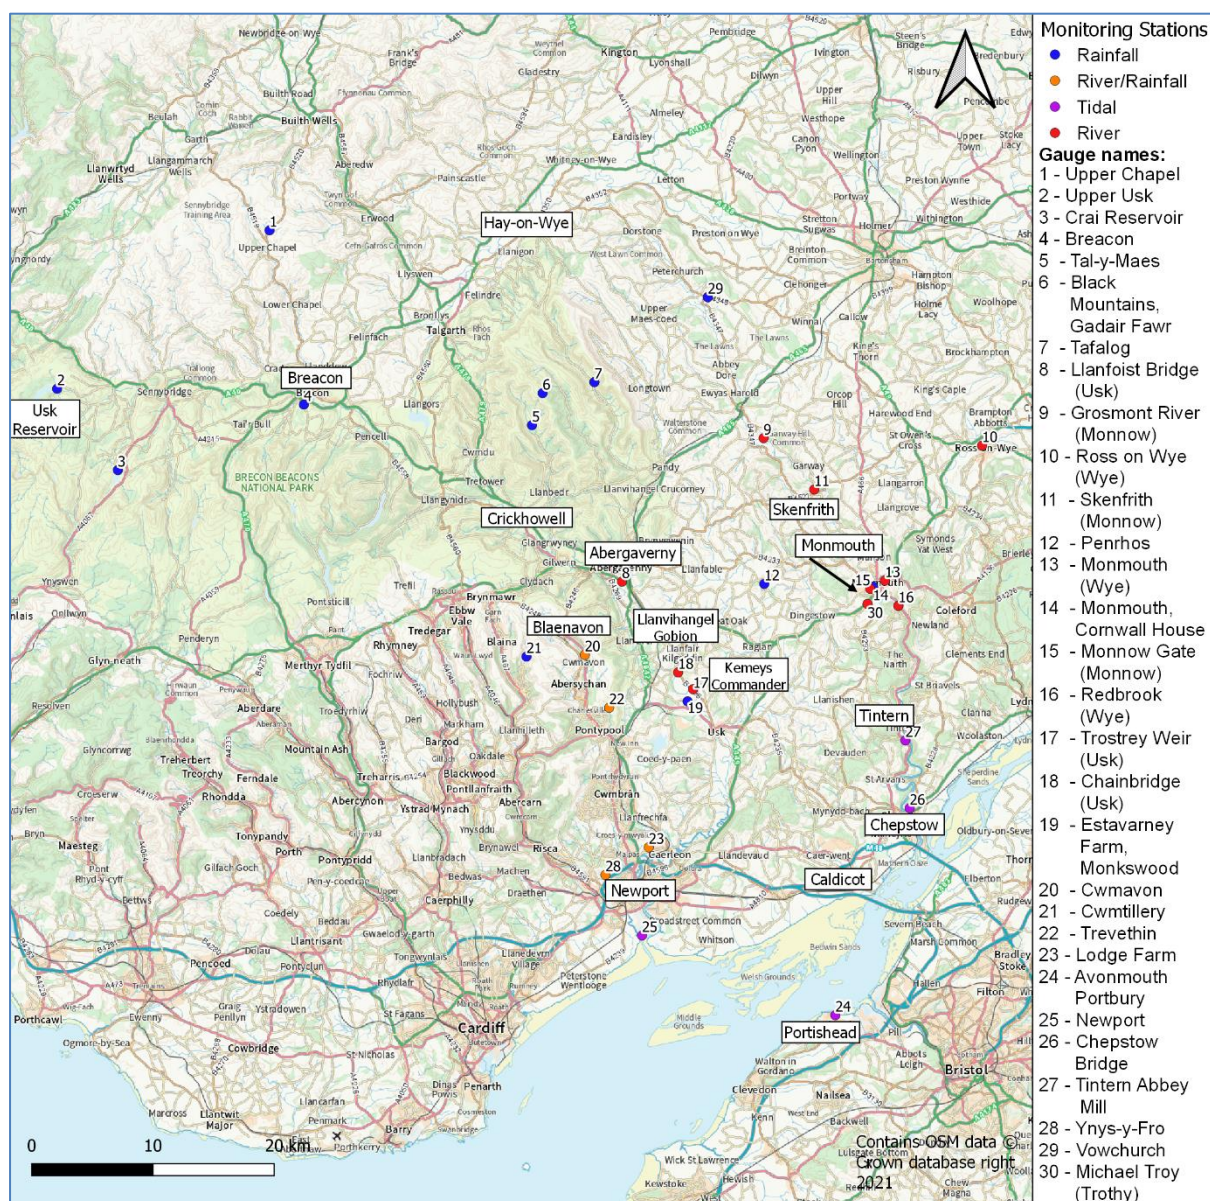
Figur 3-2. Medryddion glaw, afonydd a llanw lleol<sup>12</sup>

Dangosir lleoliad medryddion afonydd, glaw a llanw cyfagos Cyfoeth Naturiol Cymru ac Asiantaeth yr Amgylchedd yn Ffigur 3-2.

Rhai Cyfoeth Naturiol Cymru yw pob medrydd heblaw am fedryddion Asiantaeth yr Amgylchedd ar afon Vowchurch, medrydd afon Rhosan ar Wy a medrydd llanw Avonmouth Portbury. Mae telefesydd ar yr holl fedryddion afonydd a llanw a restrir. Mae medryddion glawiad yn gyfuniad o deffesydd a chofnodydd.

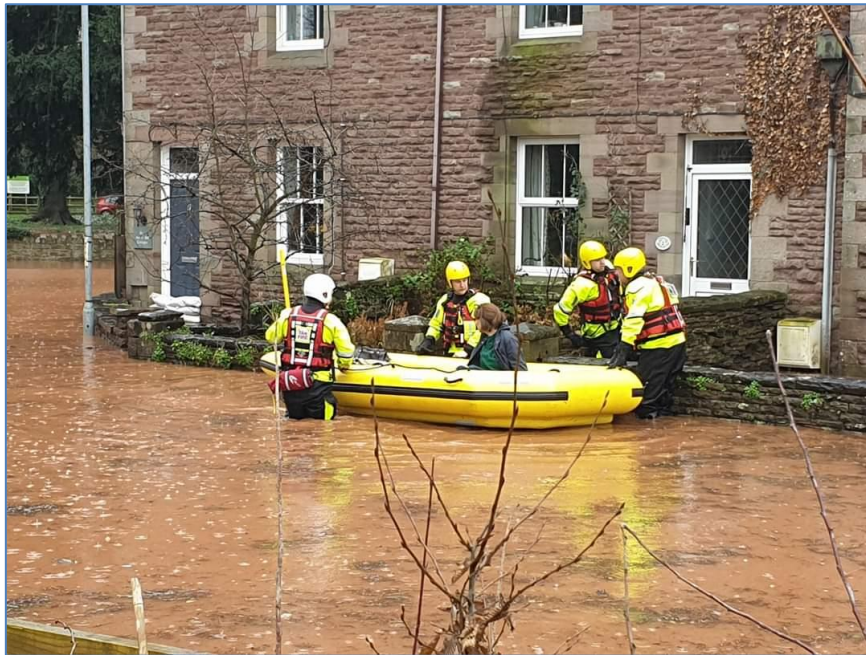
*Ffigur 4-1. Cymdeithas Achub Ardal Hafren yn cyflenwi gwasanaeth achub a gwagio argyfwng i breswylwyr yn Watery Lane, digwyddiad llifogydd Storm Dennis mis Chwefror 2020*

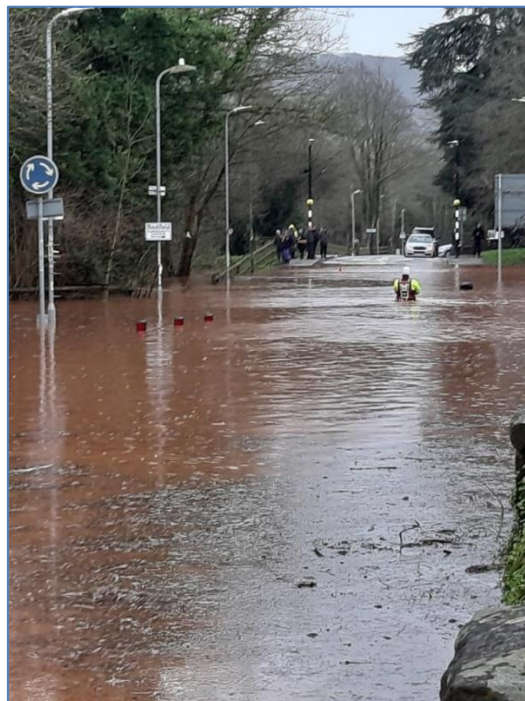
*Ffigur 4-2. Llifogydd yng nghylchfan Watery Lane a Heol Rockfield yn cyfyngu mynediad. Digwyddiad llifogydd Storm Dennis mis Chwefror 2020*

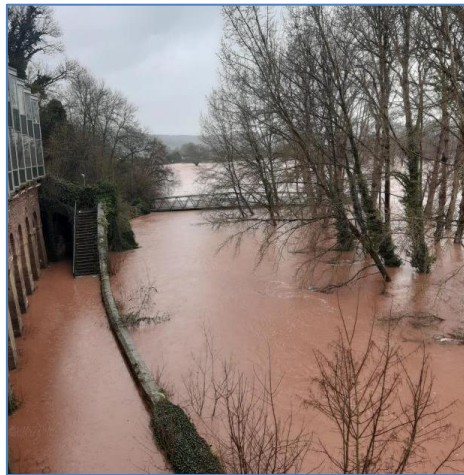
*Ffigur 4-3. Llifogydd wrth fwâu'r lladd-dy. Digwyddiad llifogydd Storm Dennis mis Chwefror 2020*

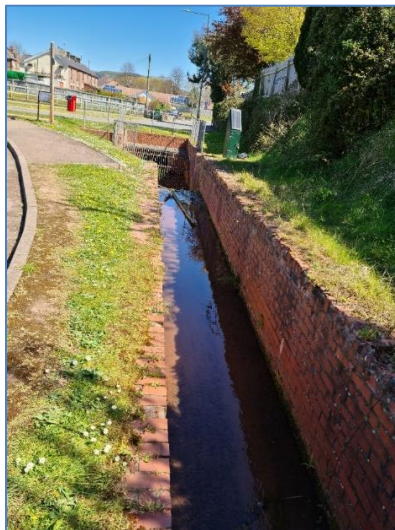
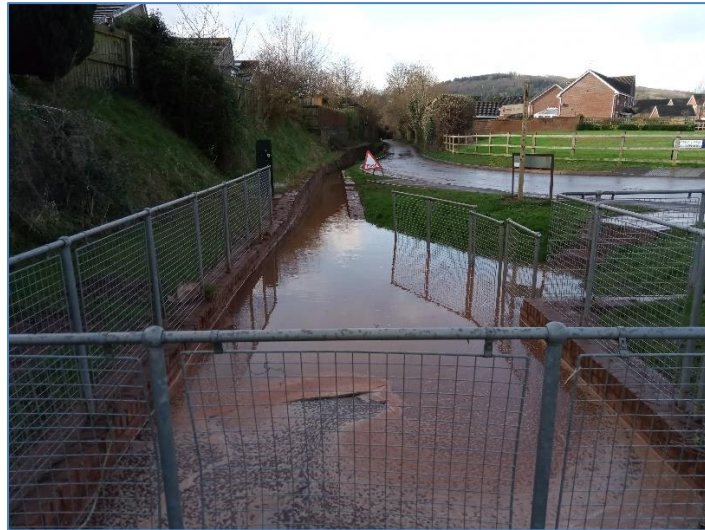
*Ffigur 4-4. Mewnfa cwlfert 1 i Gwrs Dŵr Watery Lane, cyffordd Jordan Way a Watery Lane, chwith ymweliad safle Mai 2021, de 09:53 o'r gloch, 18 Chwefror 2020*

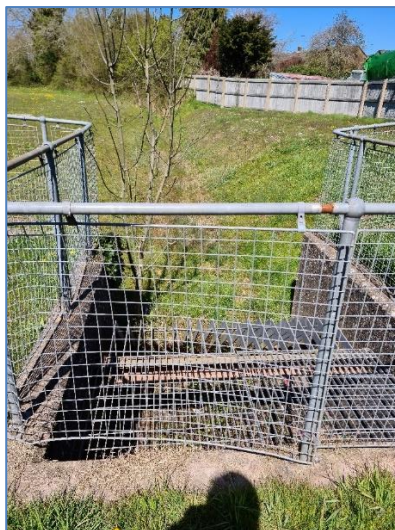
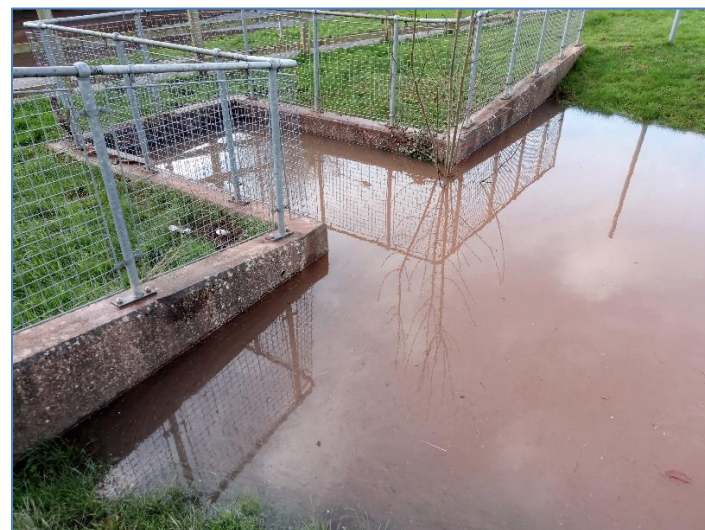
*Ffigur 4-5. Mewnfa cwlfert 2 i Gwrs Dŵr, cyffordd Jordan Way a Watery Lane, chwith ymweliad safle Mai 2021, de 09:15 o'r gloch, 18 Chwefror 2020*

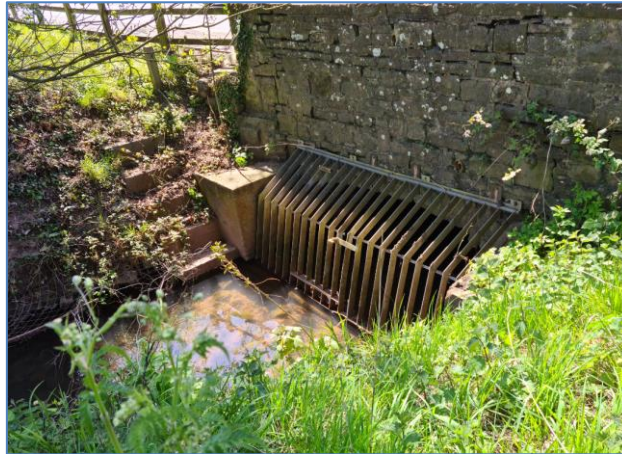
*Ffigur 4-6. Cwrs Dŵr Watery Lane, allanfa cwlfer cylchfan Watery Lane a Heol Rockfield, d ymweliad safle Mai 2021*

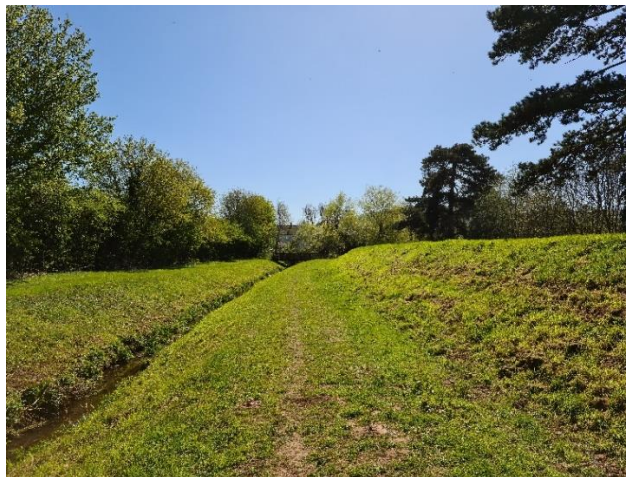
*Ffigur 4-7. Arglawdd glan dde Cwrs Dŵr Watery Lane (edrych lawer yr afon tuag at yr Afon Mynwy), i'r gogledd ddwyrain o Bwll Cymunedol Drybridge, ymweliad safle Mai 2021*

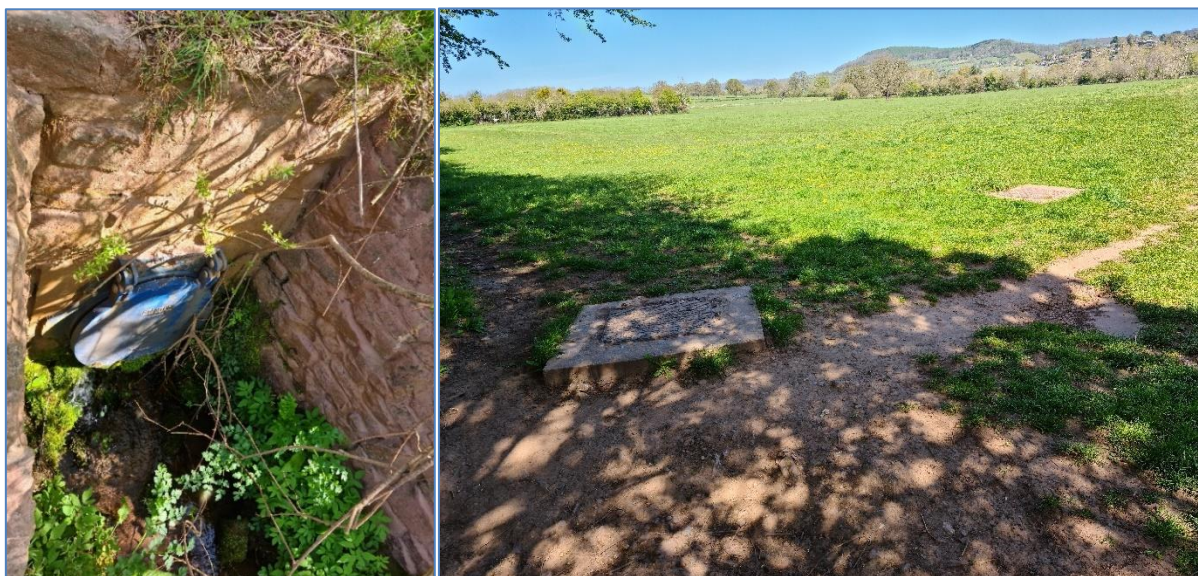
*Ffigur 4-8. Gollyngfa las, gollyngfa dŵr wyneb Dŵr Cymru a cloriau tyllau gwaith yng nghornel dde-ddwyrainol Caeau Vauxhall, gollyngfa i Gwrs Dŵr Watery Lane, ymweliad safle Mai 2021*

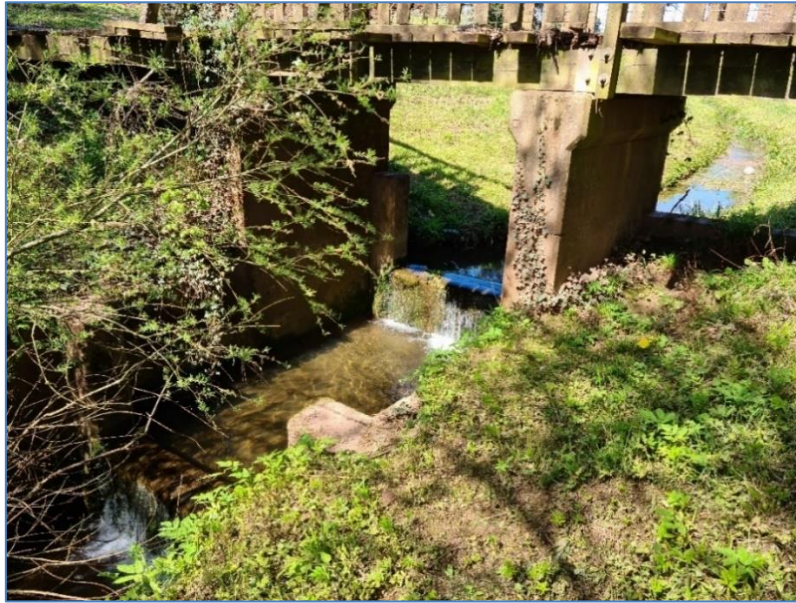
*Ffigur 4-9. Pont a chored ar Gwrs Dŵr Watery Lane, i fyny o ble mae'n arllwys i'r Afon Mynwy, ymweliad safle Mai 2021*

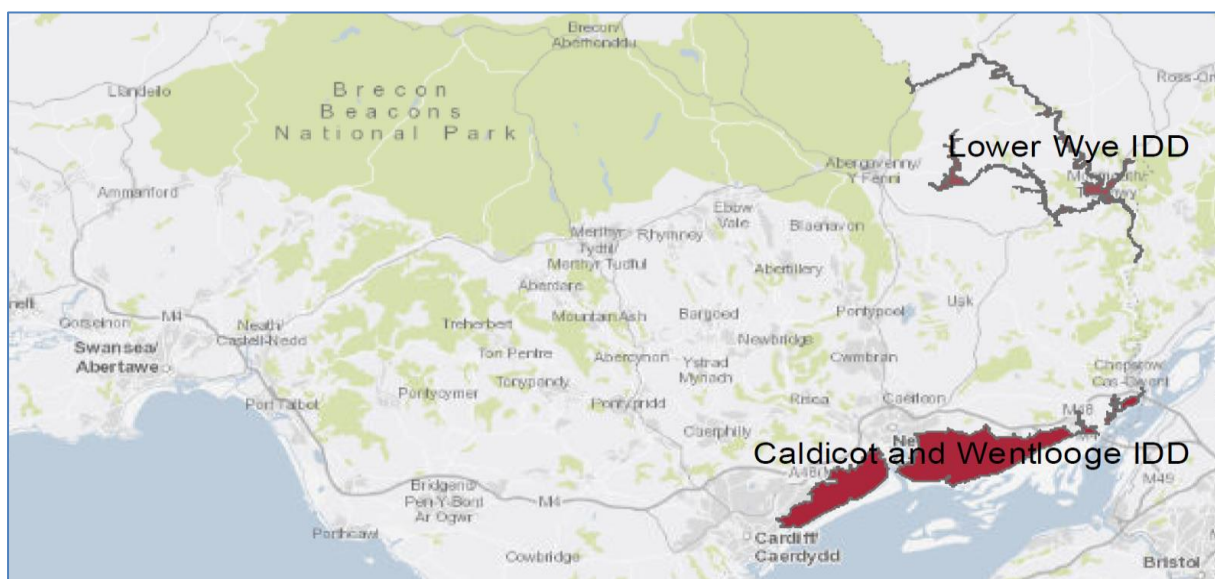
*Ffigur 5-1. Ffiniau Ardaloedd Draeniad Mewnol de Cymru*

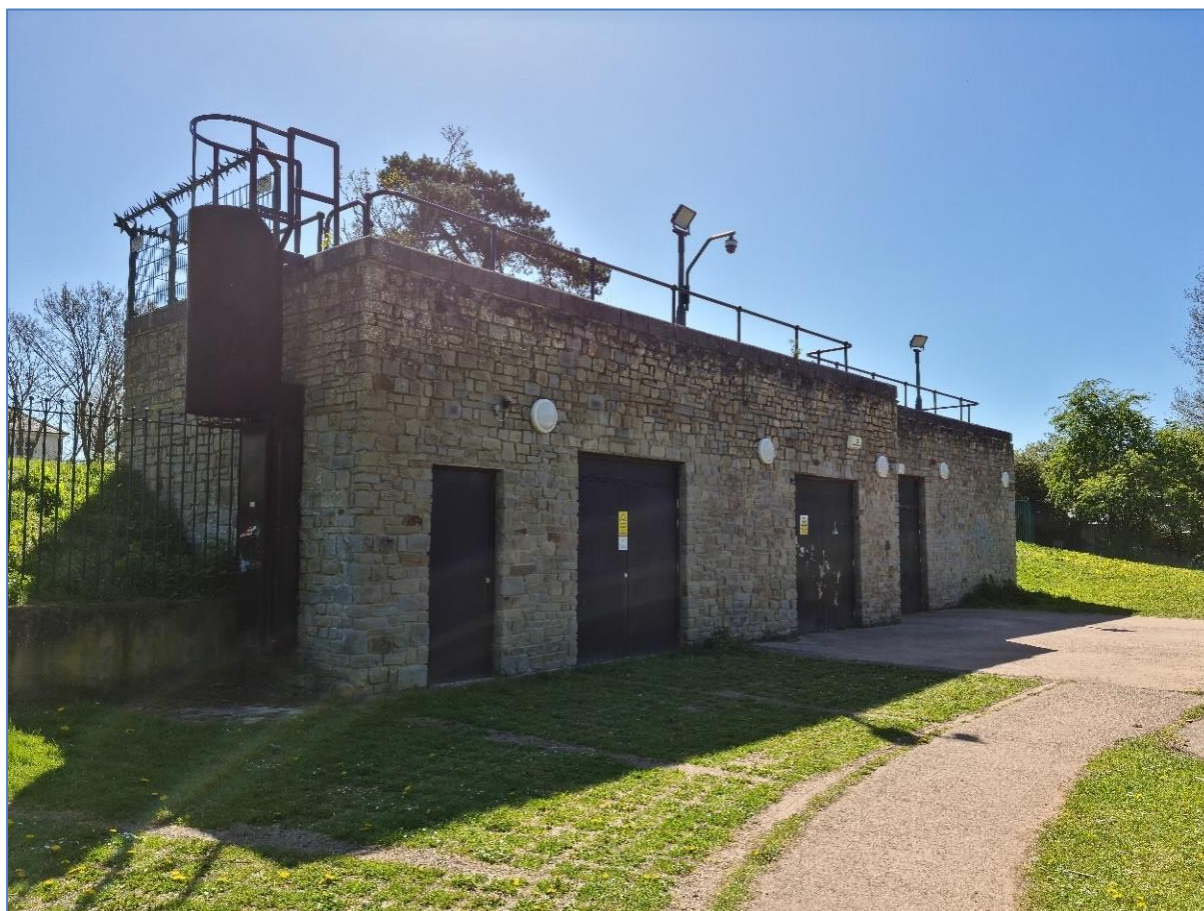
*Ffigur 7-1. Gorsaf bwmpio Cynllun Lliniaru Llifogydd Heol Wonastow*

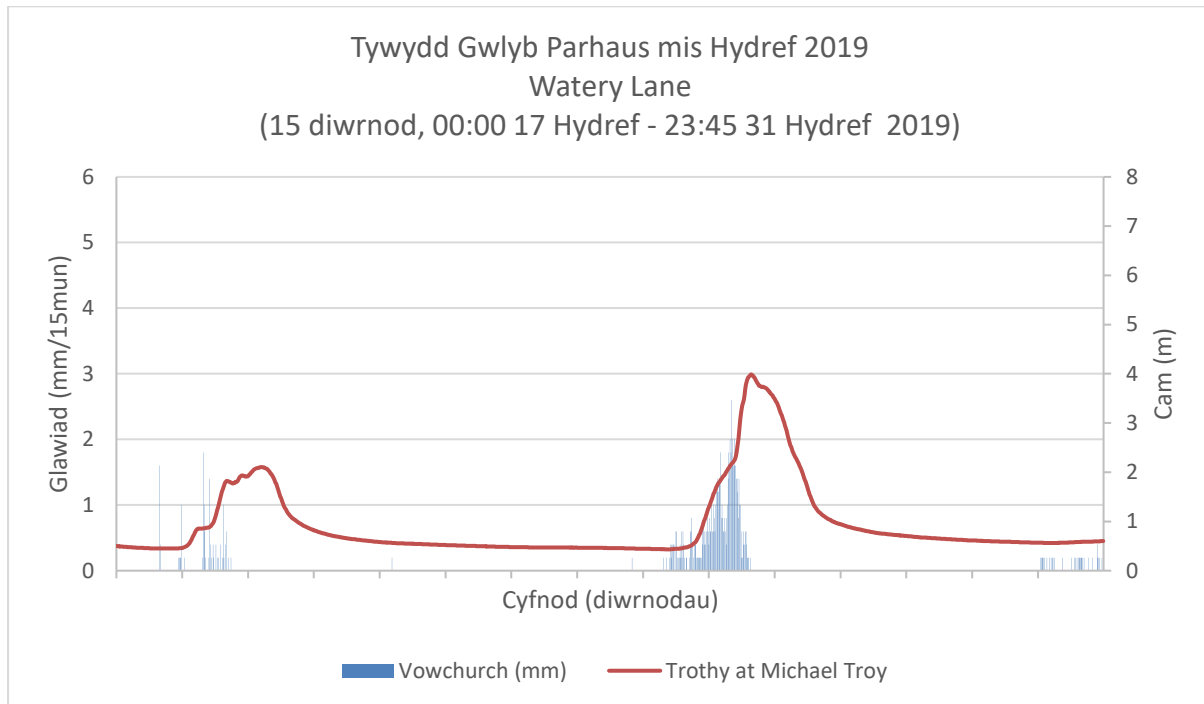
*Ffigur 0.7 Tywydd Gwlyb Parhaus mis Hydref 2019 – Lefelau afon a glawiad yr Afon Troddi yn Llanfihangel Troddi am y cyfnod 15 diwrnod 17 i 31 Hydref 2019*
