**Deddf Rheoli Llifogydd a Dŵr 2010**

**Adroddiad Ymchwiliad Llifogydd  
Adran 19**

**Ynysgynwraidd**

**Storm Dennis  
Chwefror 2020**

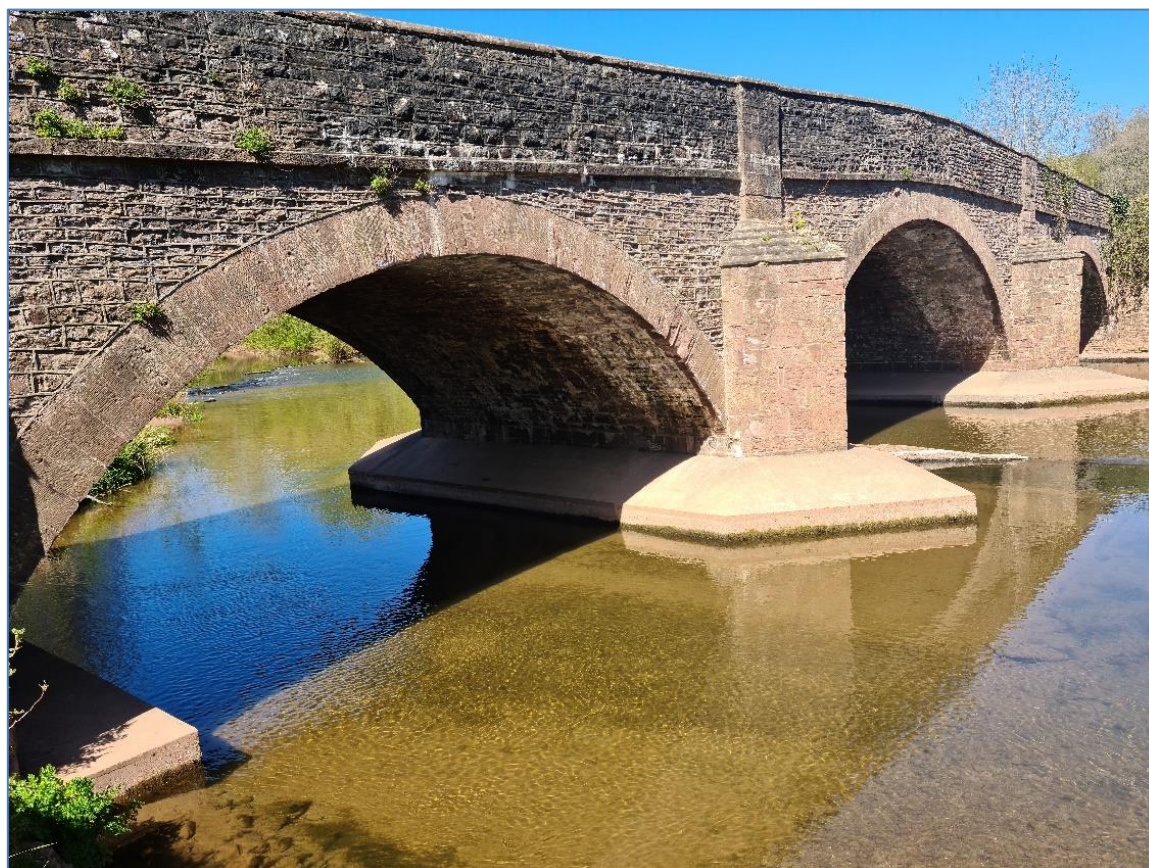
*Figur 2-3. Pont Ynysgynwraidd yn cario'r B4521 dros yr Afon Mynwy, i'r de ddwyrain o Ynysgynwraidd, ymweliad safle Mai 2021*

Mae Pont Ynysgynwraidd, pont garreg tri bwa, yn croesi'r Afon Mynwy yn ochr y pentref lawr yr afon gan gludo'r B4521 dros yr Afon Mynwy, gweler Ffigur 2-3 am lun o'r bont. Ymhellach i'r dwyrain mae'r ffordd wedyn yn parhau fel cob tua 300m mewn hyd ar draws gorlifdir yr Afon Mynwy ac yn cynnwys dau fwa lliniaru llifogydd a ddangosir yn Ffigur 4-5.

Crynhodd ysgyrion ar yr Afon Mynwy ym Mhont Ynysgynwraidd a gall hynny fod wedi dal llif yn ôl.

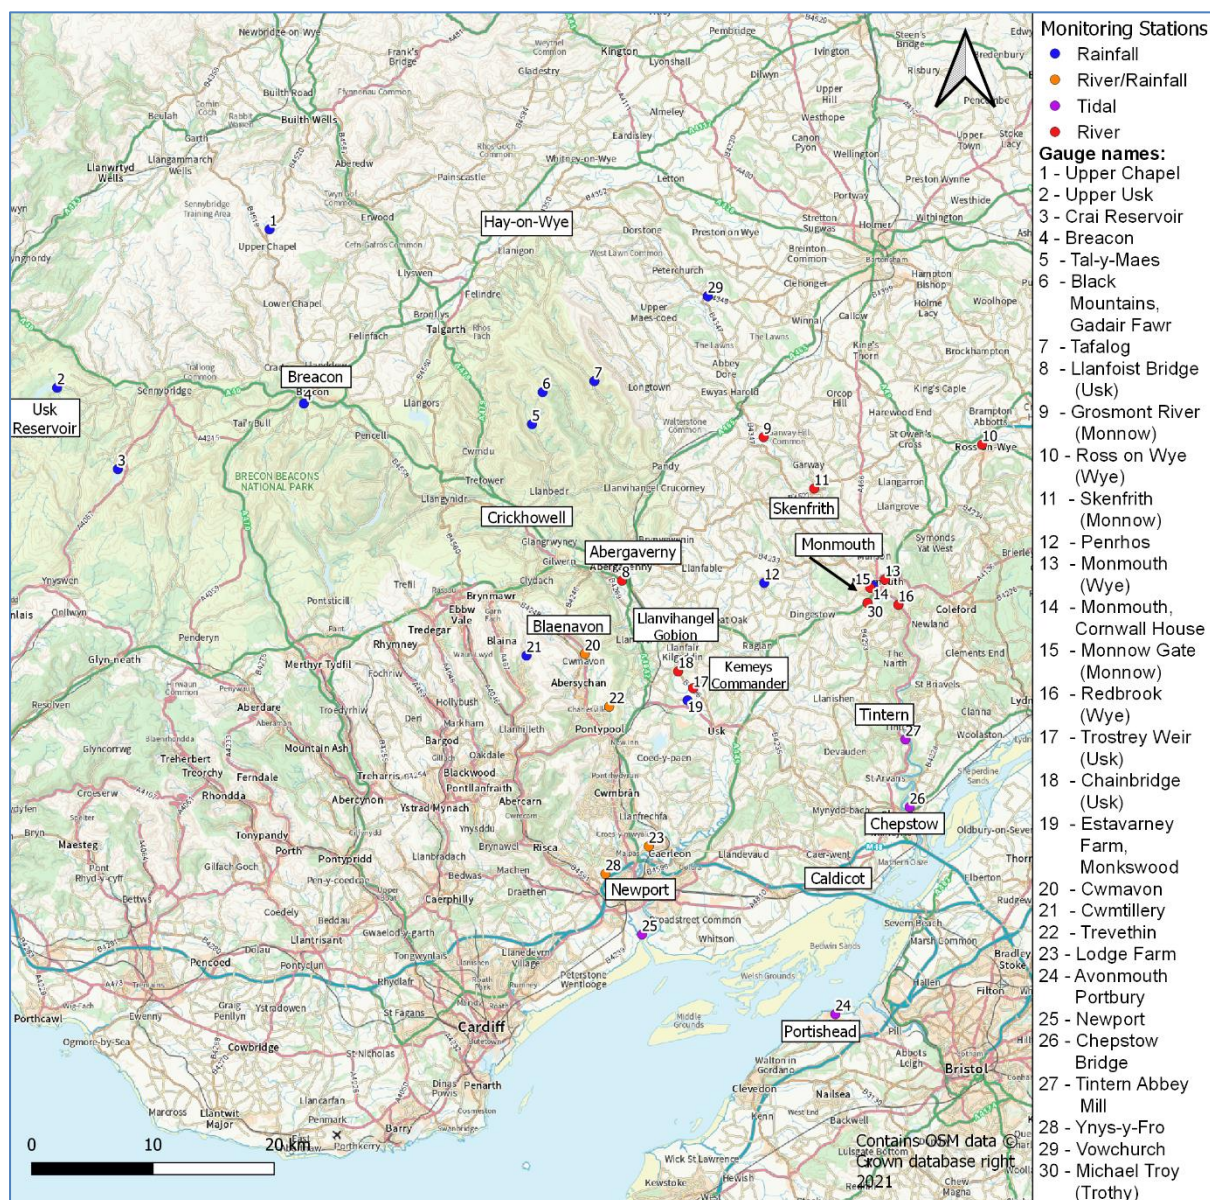
Ffigur 3-2. Medryddion glaw, afon a llanw lleol<sup>12</sup>

Dangosir lleoliad medryddion afonydd, glaw a llanw cyfagos Cyfoeth Naturiol Cymru ac Asiantaeth yr Amgylchedd yn Ffigur 3-2.

Rhai Cyfoeth Naturiol Cymru yw pob medrydd heblaw am fedryddion Asiantaeth yr Amgylchedd ar afon Vowchurch, medrydd afon Rhosan ar Wy a medrydd llanw Avonmouth Portbury. Mae telefesyrydd ar yr holl fedryddion afonydd a llanw a restrir. Mae medryddion glawiad yn gyfuniad o delefesyrydd a chofnodydd.

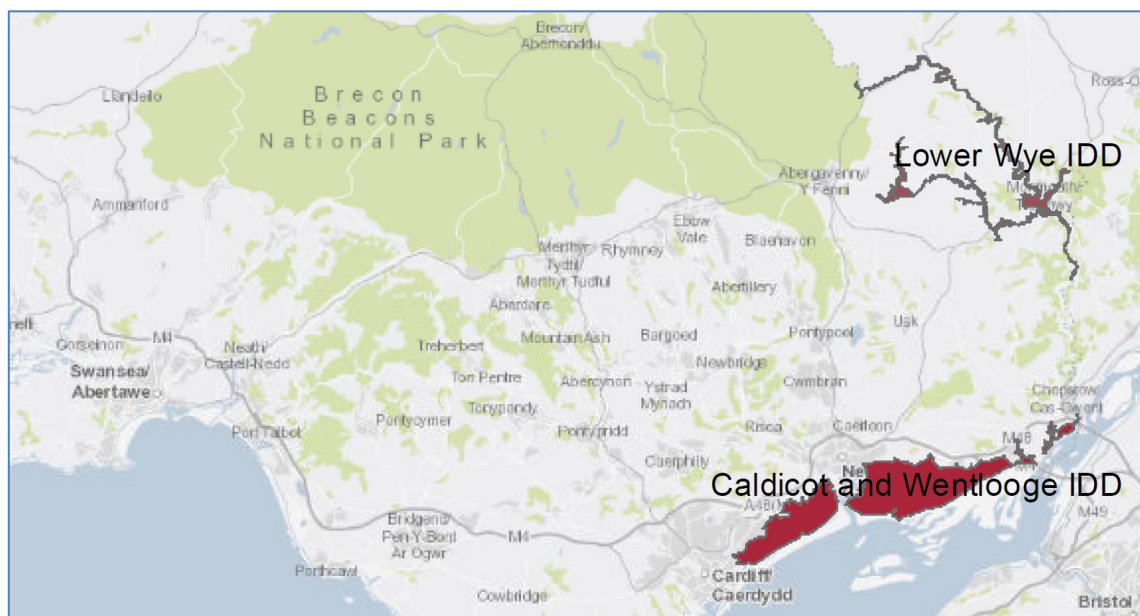
*Ffigur 5-1. Ffiniau Ardaloedd Draeniad Mewnol De Cymru*

Mae Ynysgynwraidd yn Ardal Draeniad Mewnol Gwy Isaf fel y dangosir yn Ffigur 5-1 a Ffigur 5-2.

Daw'r Afon Mynwy o fewn Ardal Draeniad Mewnol Gwy Isaf a gaiff ei rheoli gan Cyfoeth Naturiol Cymru, gweler Ffigur 5-1. Mae ffin yr Ardal Draeniad Mewnol hefyd yn cynnwys tua 1km o Nant Norton i fyny'r afon o lle mae'n llifo i mewn i'r Afon Mynwy.
